## Bacino di Pavana – Attività di sorbonatura

## Monitoraggio idromorfologico *Ante Operam*

*Novembre 2022*

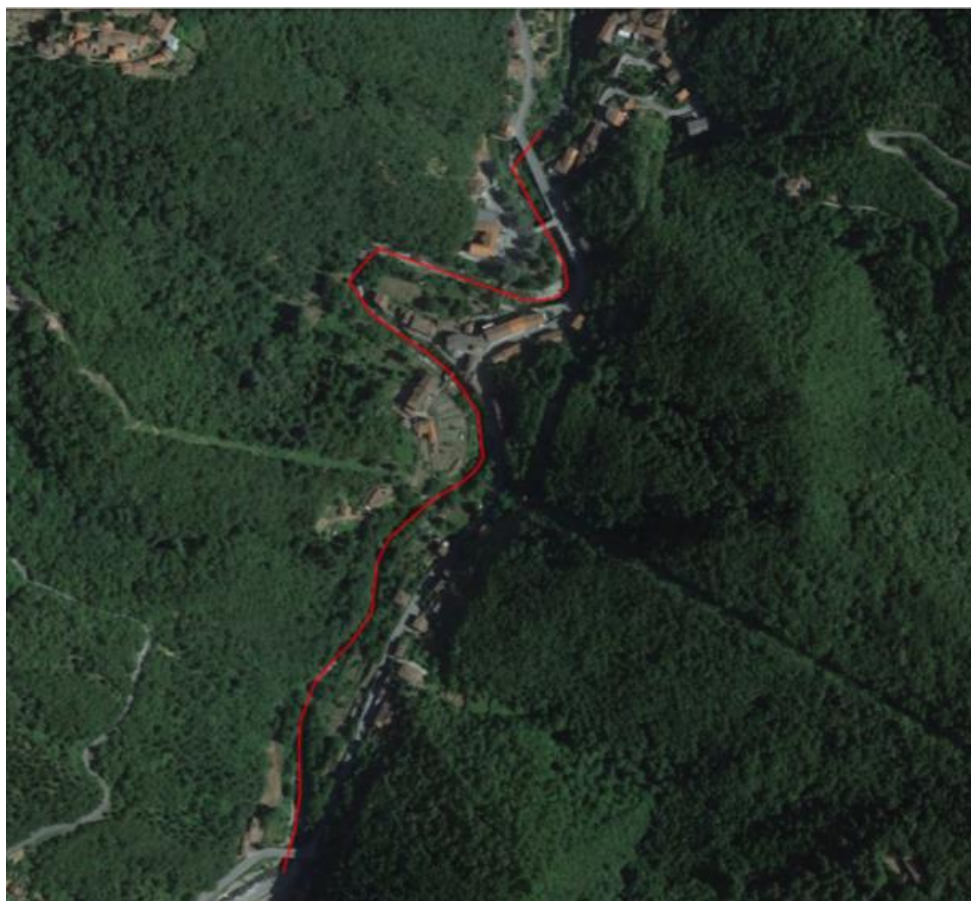
Figura 3-2: tratto rilevato per applicazione IQMM

Per la definizione dell'indice di qualità morfologica è stato rilevato un tratto circa 1 km (Figura 3-2).

Il corso d'acqua appartiene ad un'unità fisiografica della zona definita "area montana". Il torrente Limentra di Sambuca in questa area, appartiene alla categoria dei "corsi d'acqua montani" con alveo "confinato", in quanto presenta una buona pendenza, substrato grossolano e mobilità laterale fortemente limitata sia dall'acclività dei versanti, sia dalla presenza di difese spondali a protezione della strada e degli abitati limitrofi.

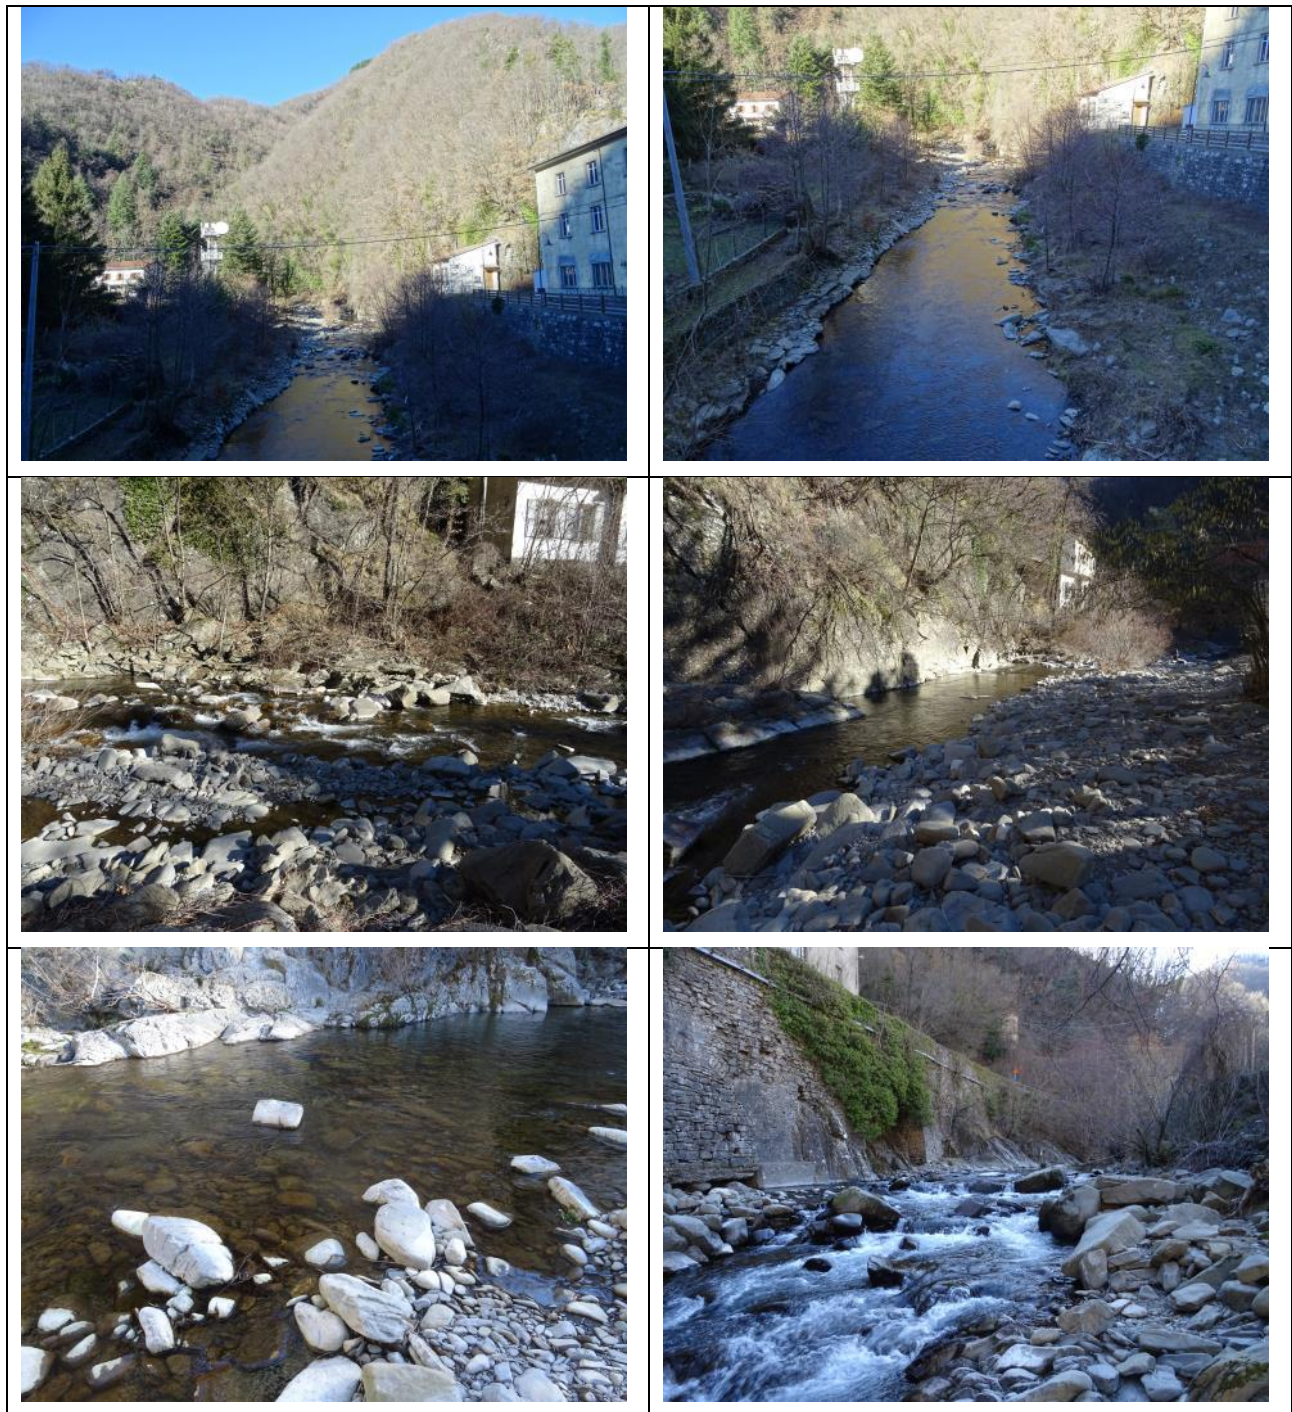
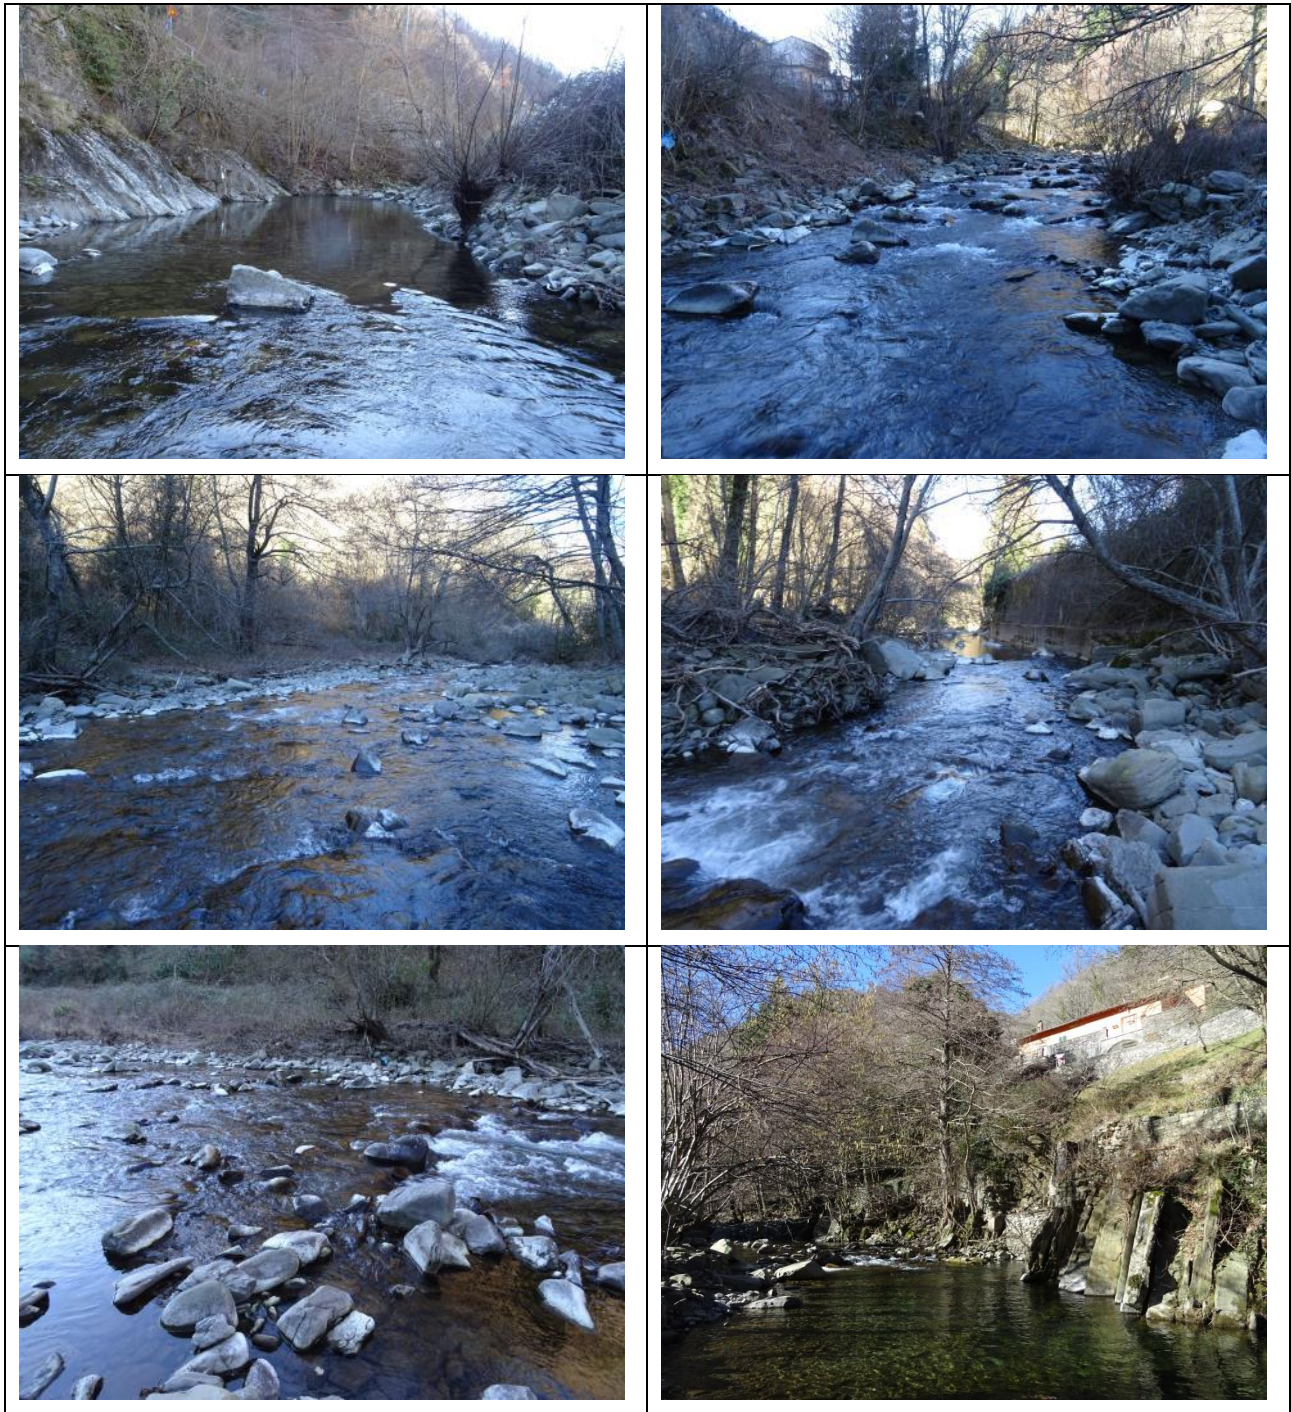
Figura 3-3: immagini tratto rilevato per IQMm

Il corso d'acqua è caratterizzato da un alveo semi-alluvionale (a fondo parzialmente "mobile"), in quanto vi sono elementi del substrato non mobilizzabili dalla corrente, fra i quali dominano ciottoli e massi con dimensioni eterogenee. Il corso d'acqua ha carattere torrentizio.

L'alveo è a "canale singolo" e la larghezza media dell'alveo bagnato al momento del rilievo è risultata pari a 8 m. Nel complesso, il tratto presenta una discreta integrità morfologica dell'alveo, con mesohabitat dominato da sequenze di "**rapid**" ben distribuite e alcune zone di "**pool**" profonde, idonee a creare ottimi rifugi per la fauna ittica. La porzione di monte del tratto indagato è caratterizzata da una pendenza minore e in questo modo si creano unità morfologiche caratterizzate da "**rifle**" veloci e a bassa profondità. In Figura 3-3 e in Figura 3-4 sono riportate alcune immagini del tratto.

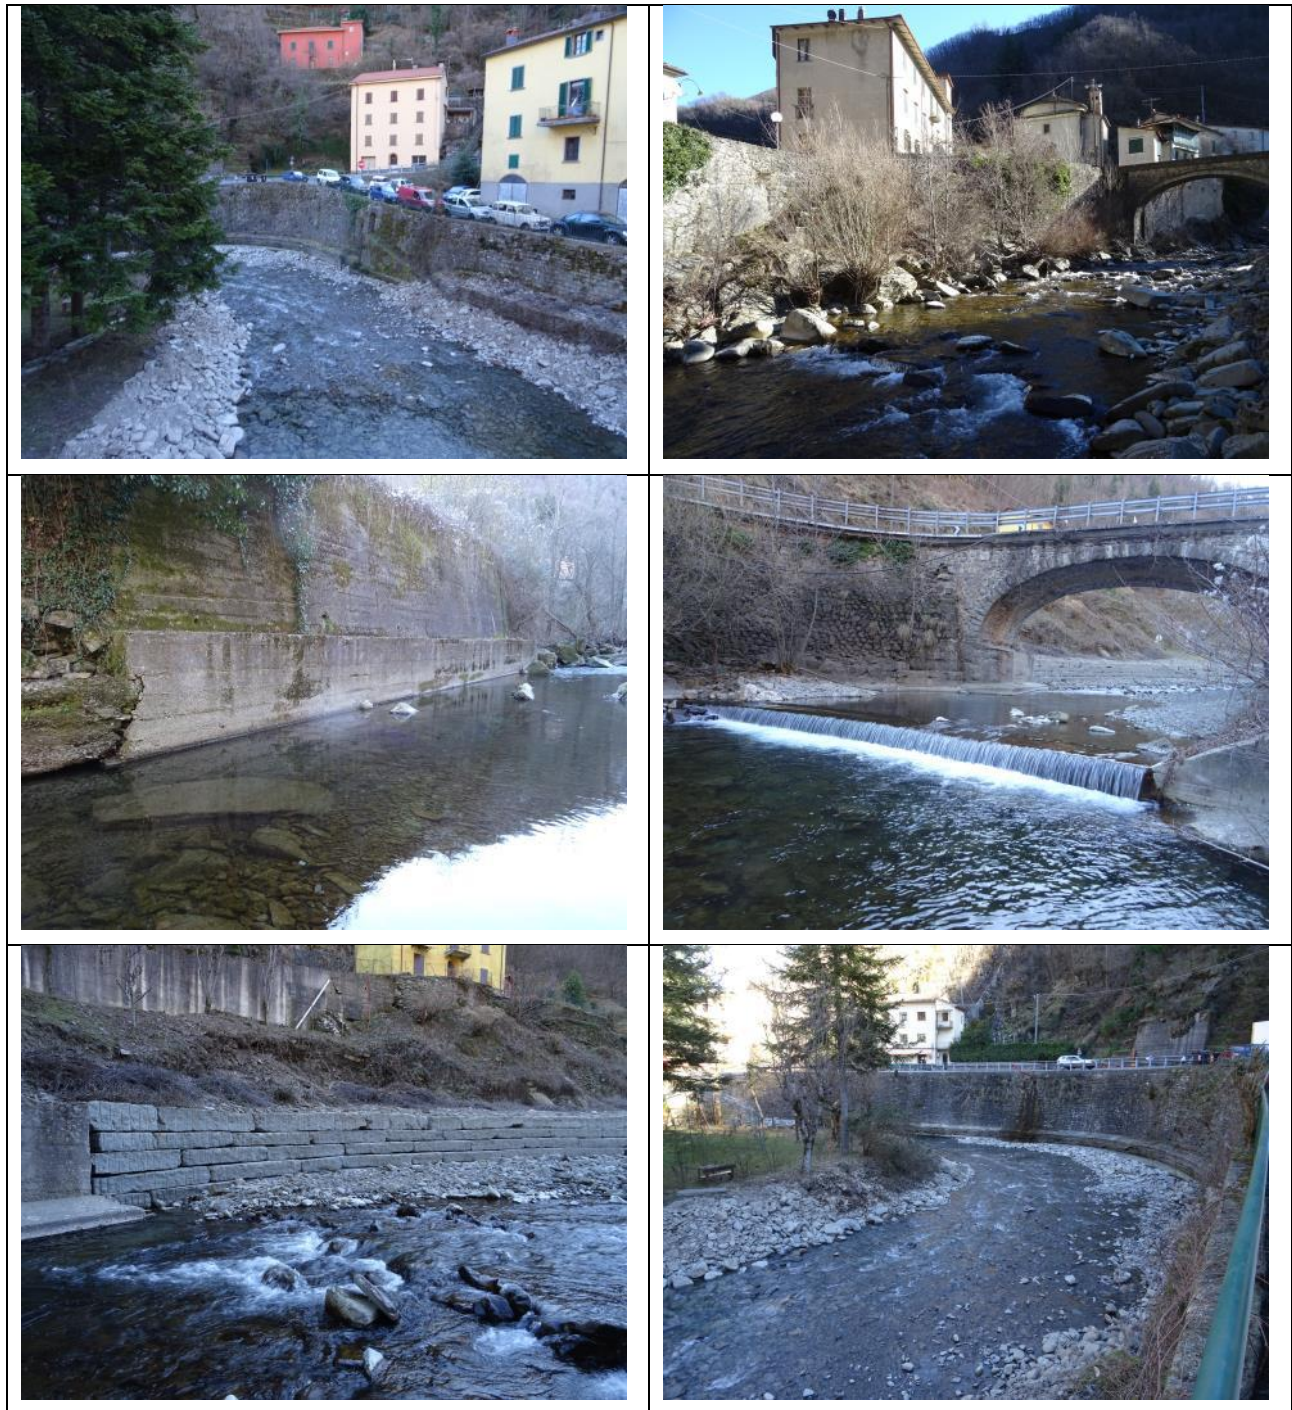
**Figura 3-5: difese spondali e attraversamenti**

In Figura 3-5 sono riportate alcune immagini delle aree artificiali lungo il tratto.

La presenza dell’abitato in corrispondenza di Sambuca influisce sul grado di artificializzazione del corso d’acqua. Le difese spondali e gli attraversamenti presenti incidono nel risultato dell’Indice IQMm.

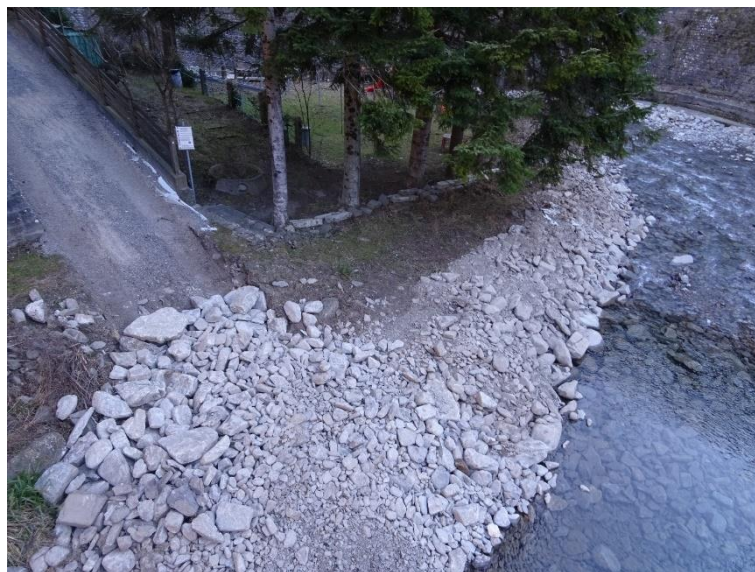
**Figura 3-6: rimodellazione sponda sx**

Al momento del rilievo sono risultate evidenti attività in alveo per rimodellazione della sponda sx, con conseguente movimentazione dei substrati presenti (Figura 3-6).

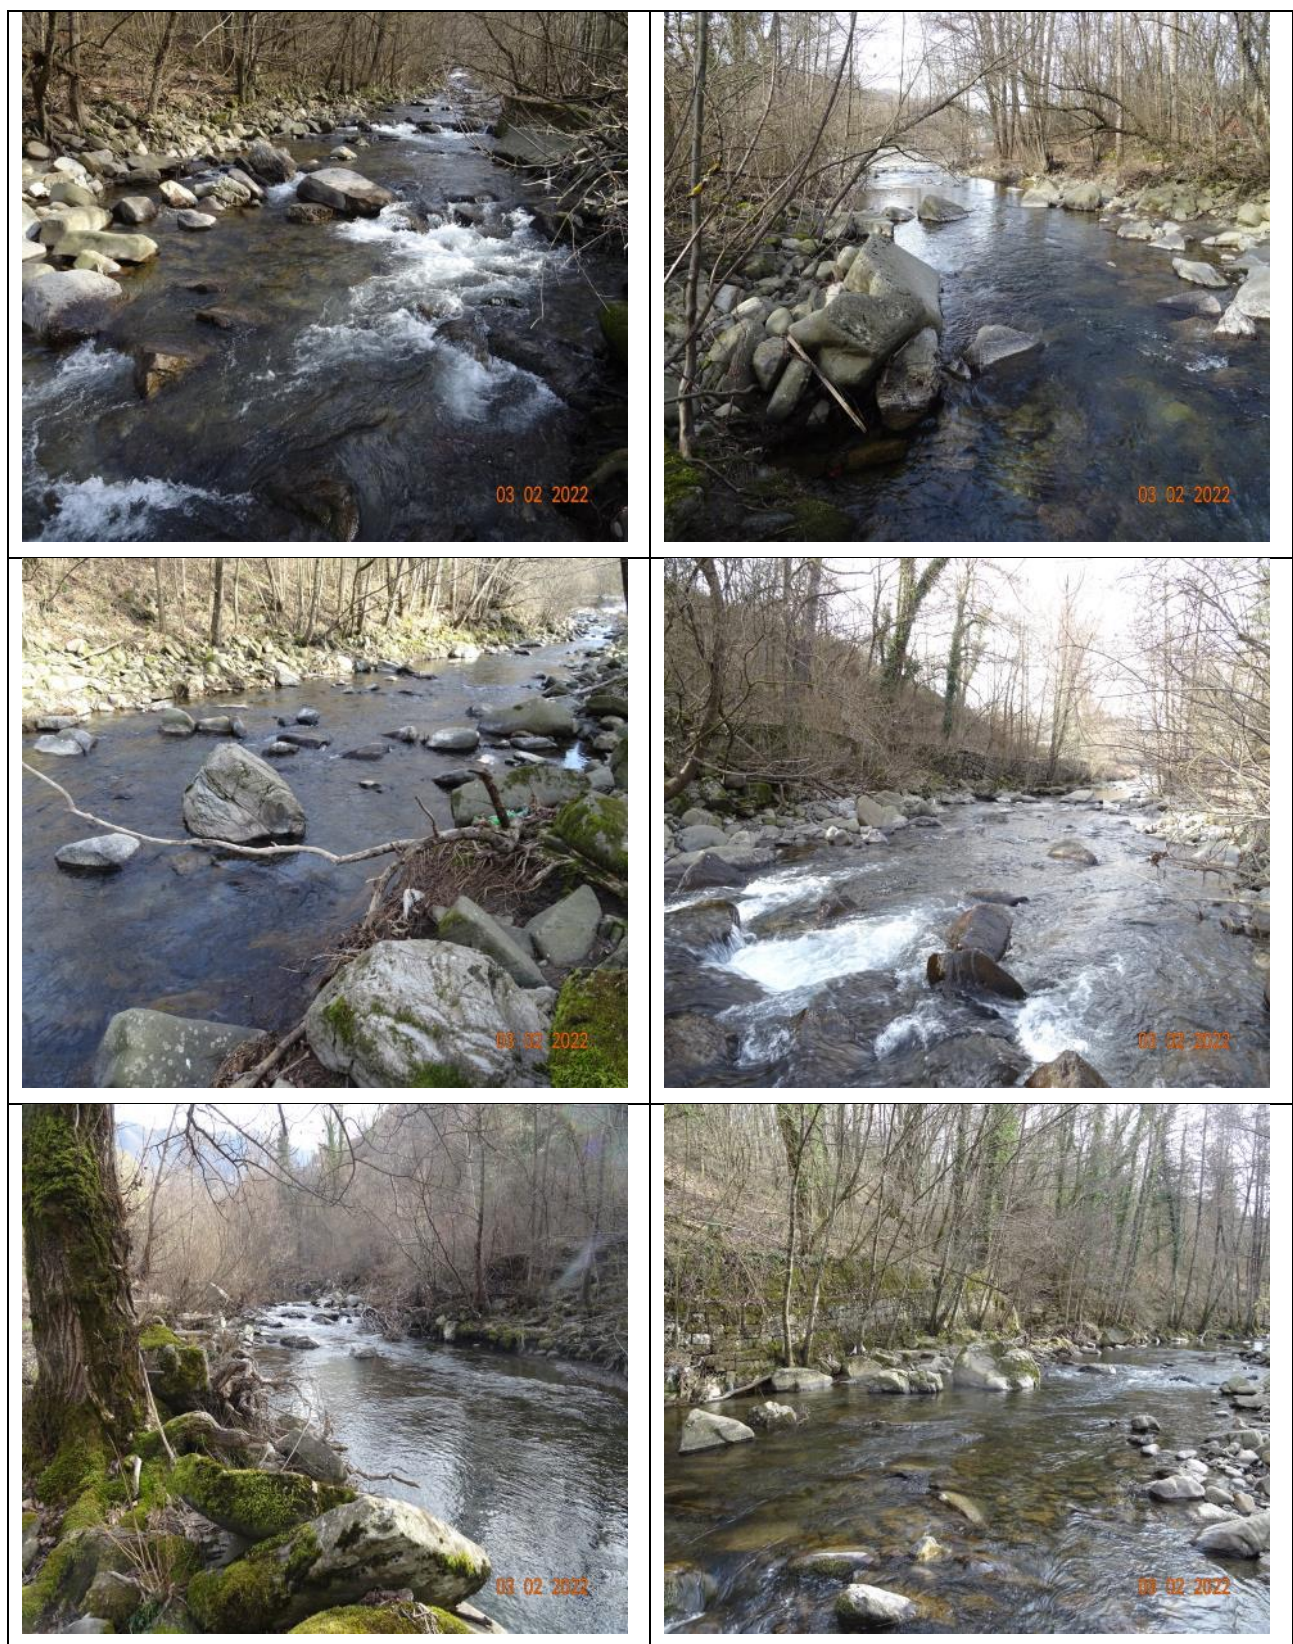
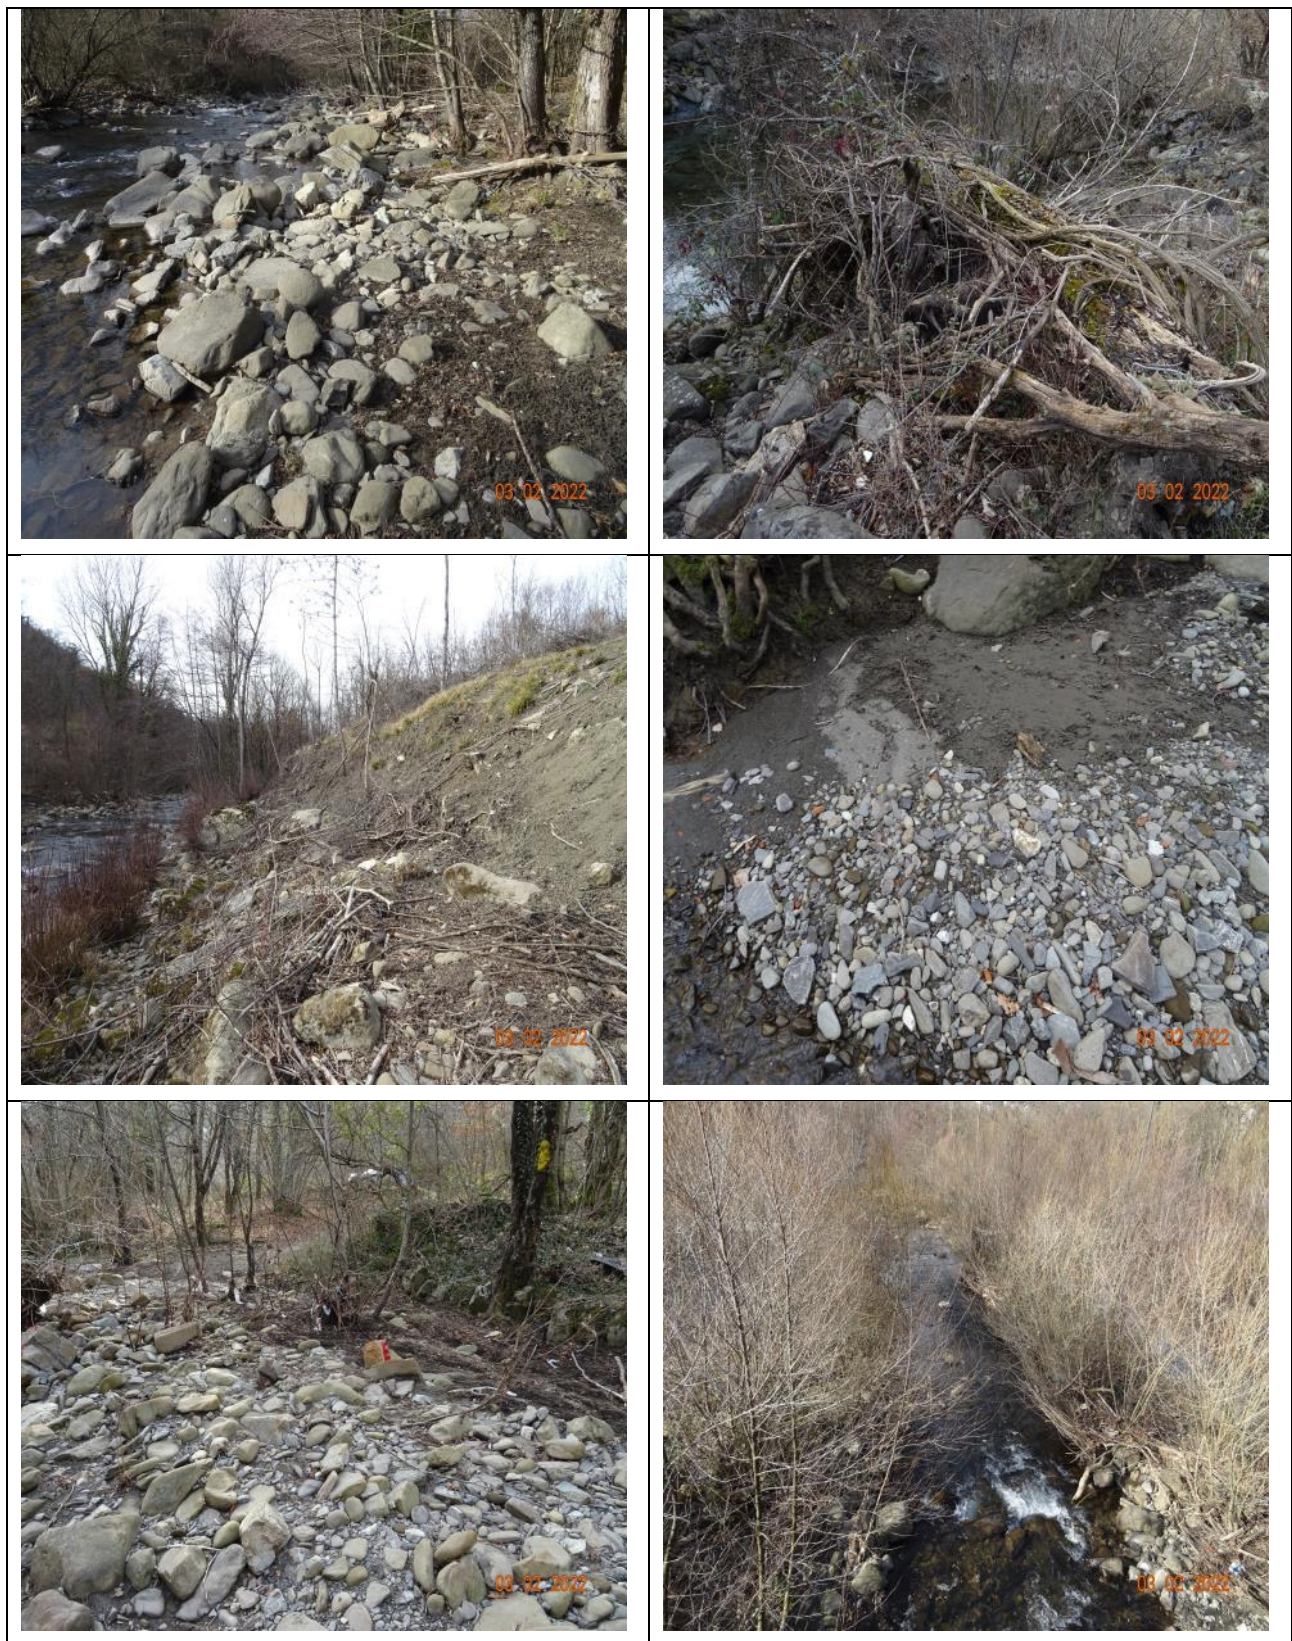
Figura 4-3: immagini tratto rilevato per IQMm

L'alveo è a "canale singolo" e la larghezza media dell'alveo bagnato al momento del rilievo è risultata pari a 7 m. Nel complesso, il tratto presenta una discreta integrità morfologica dell'alveo, con mesohabitat dominato da sequenze di "**rapid**" e di "**rifle**" ben distribuite. A valle delle briglie presenti vi sono delle "**pool**", larghe e profonde, idonee a creare ottimi rifugi per la fauna ittica. In alcune aree sono presenti dei "**glide**" caratterizzati da una discreta profondità e bassa velocità. La presenza della diga influisce sull'apporto di materiale solido verso valle e regola le portate che non sono naturali nel corso d'acqua, in quanto sottoposte a deflusso minimo vitale (DMV). In Figura 4-3 e in Figura 4-4 sono riportate alcune immagini del tratto.

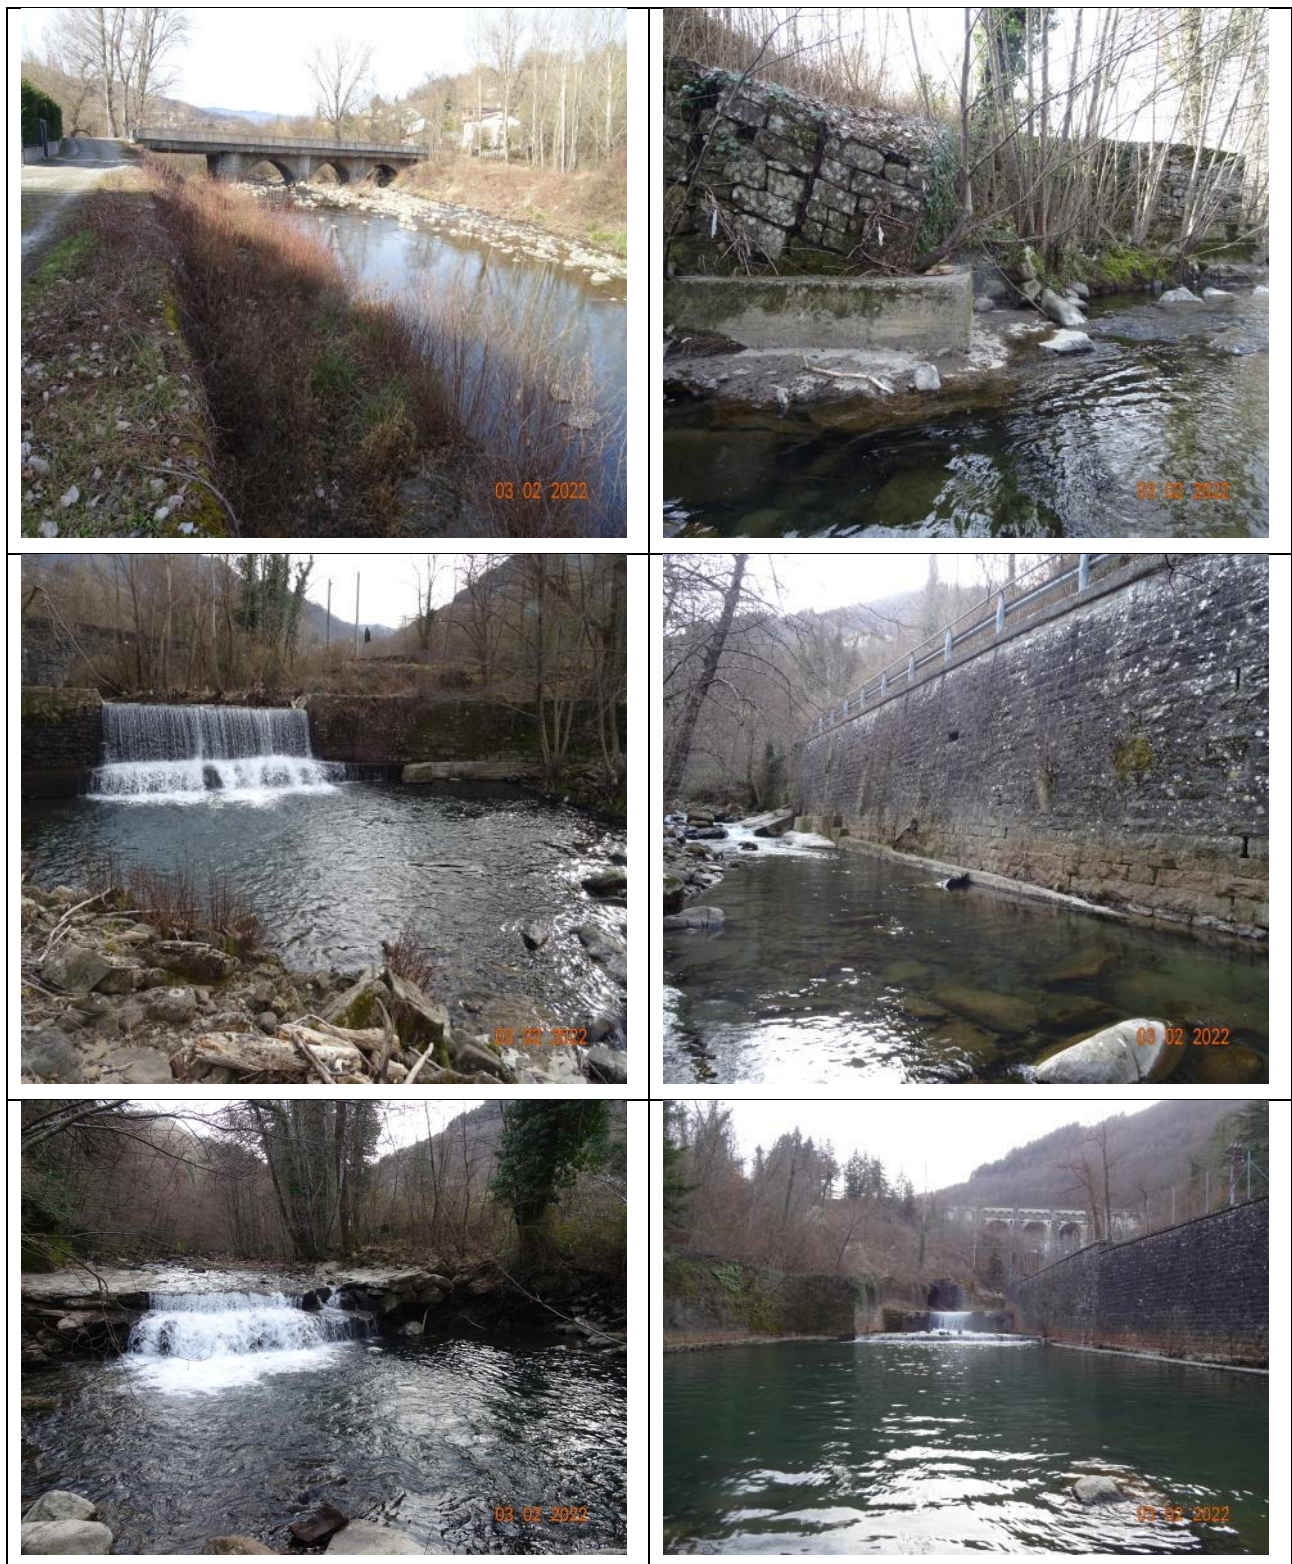
**Figura 4-5: difese spondali e attraversamenti**

In Figura 4-5 sono riportate alcune immagini delle aree artificiali lungo il tratto.

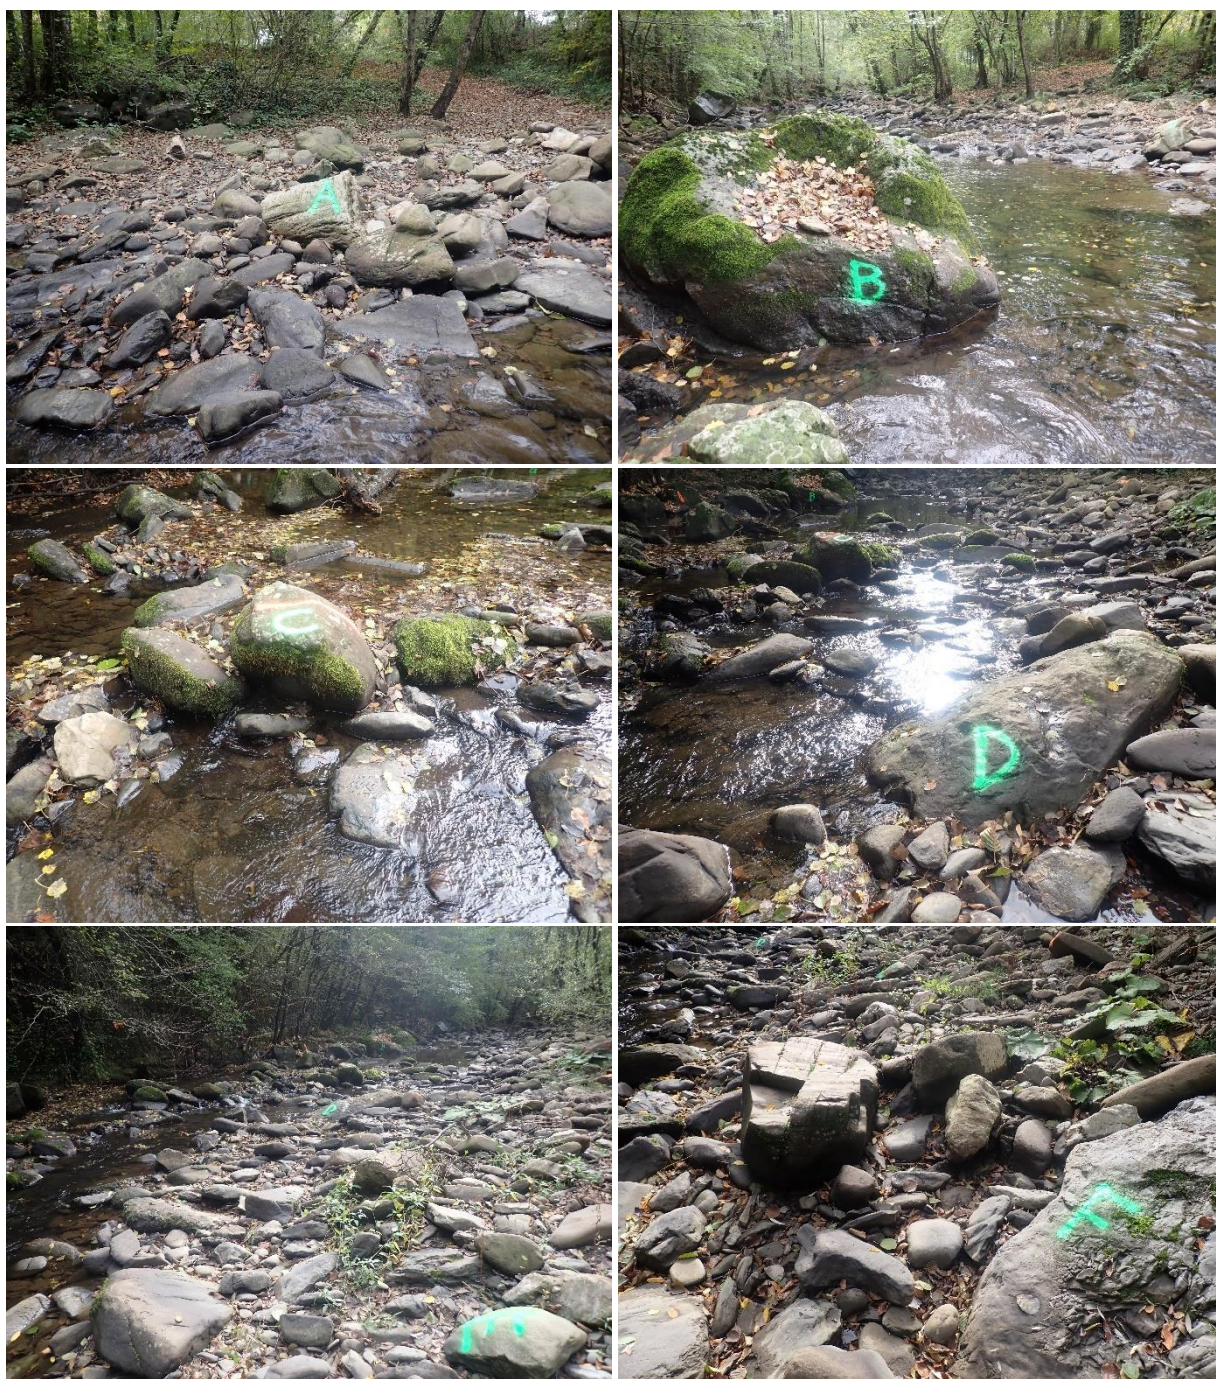
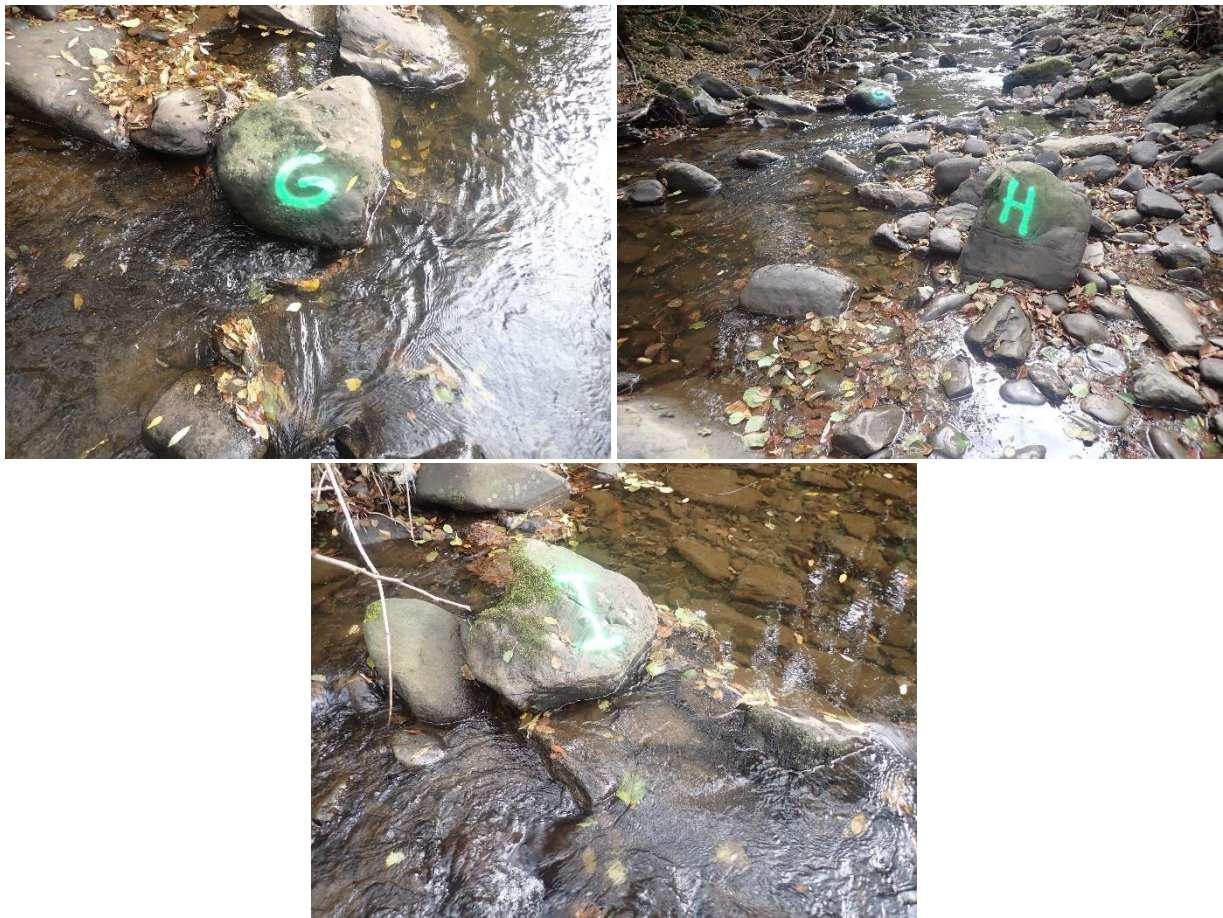
Figura 4-8: substrati marcati in PAV1

In piena analogia con lo scopo dell'attività precedente, sono stati anche individuati, marcati e fotografati alcuni substrati presenti in alveo. Tale attività sarà ripetuta dopo la sorbonatura e la loro comparazione consentirà di osservare eventuali variazioni nella composizione del fondo con particolare riferimento alla deposizione di sedimento.

Nelle immagini che seguono si riportano alcuni dei substrati marcati.

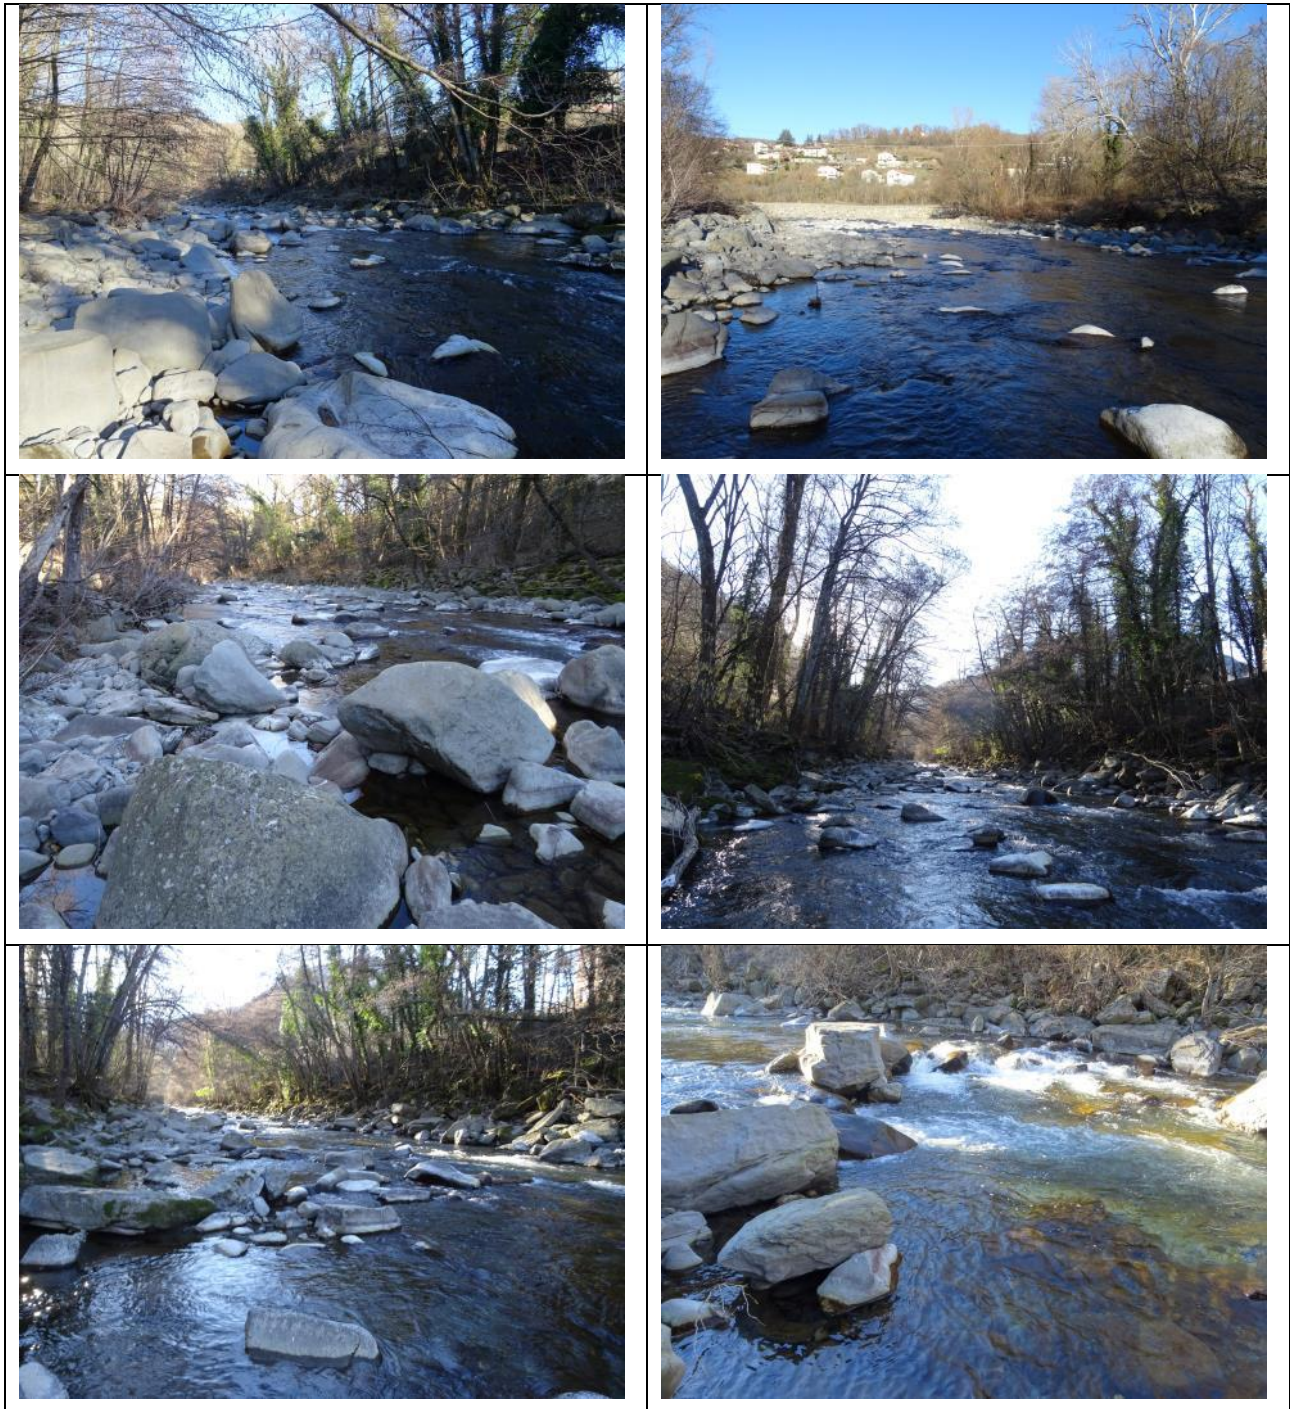
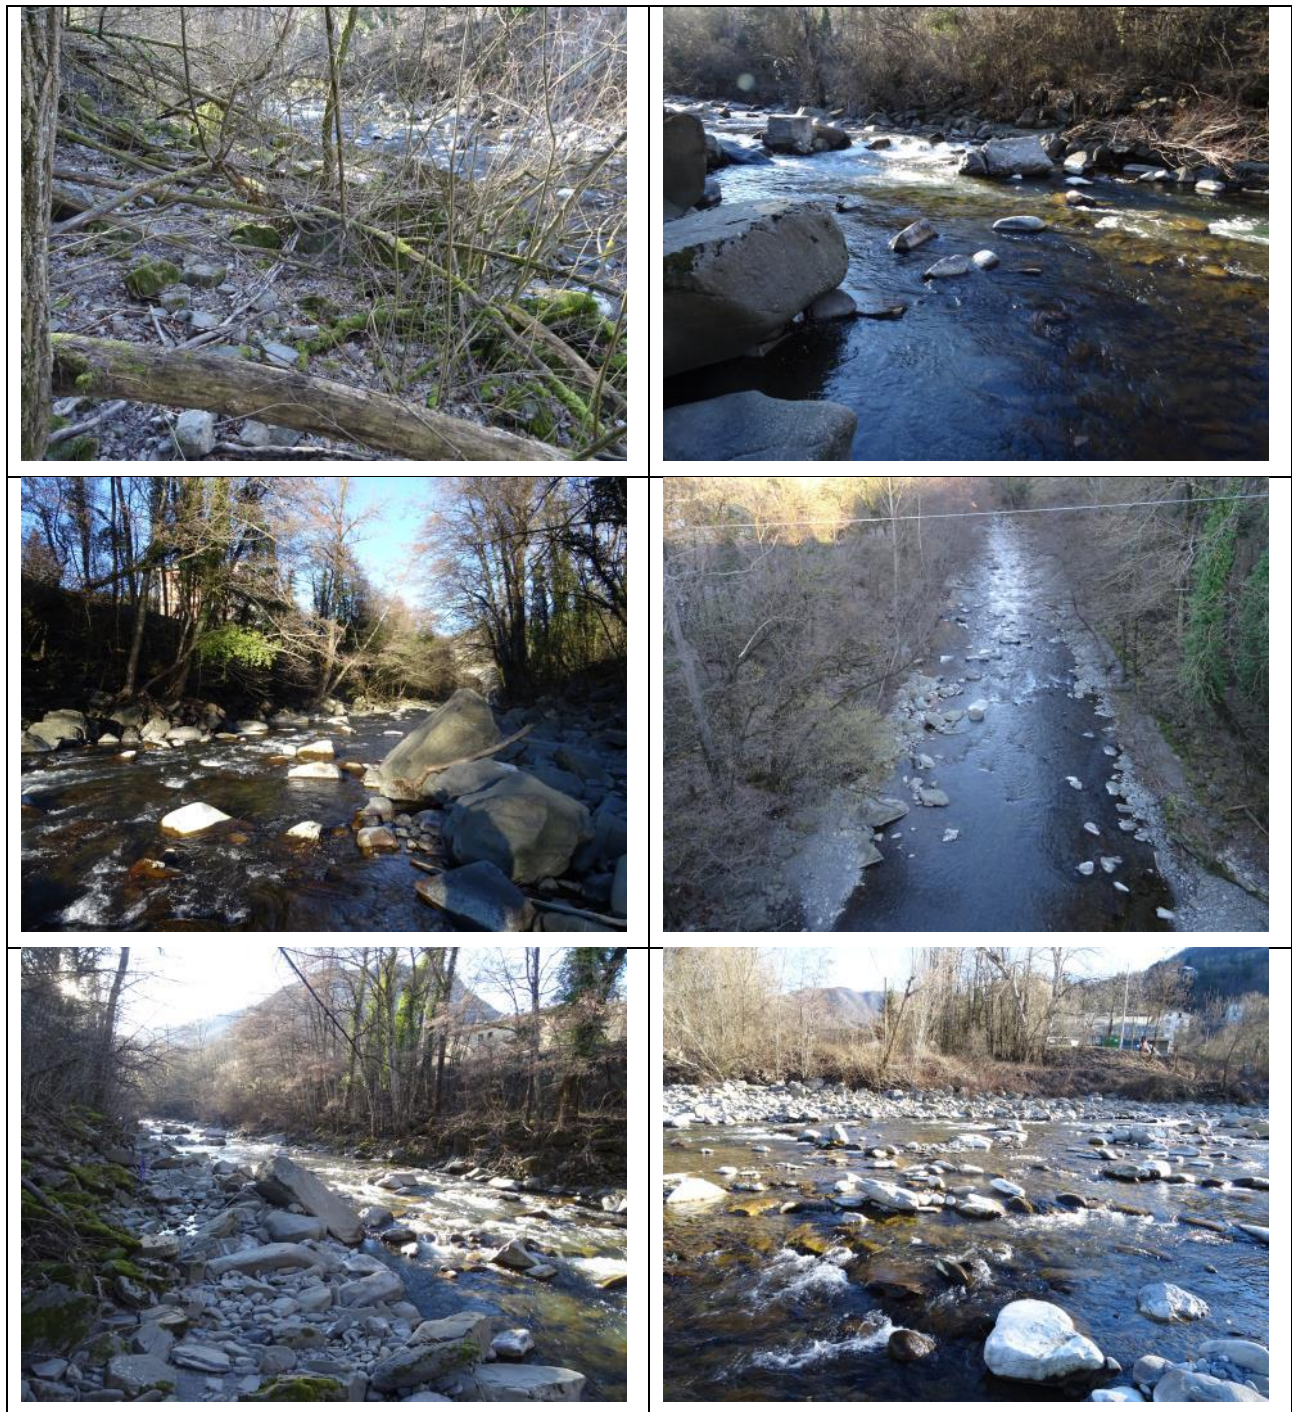
Figura 5-3: immagini tratto rilevato per IQMm

Il “**clogging**” non è presente così come il “**corazzamento**”, in quanto la disposizione dei clasti presenti è naturale ed eterogenea. Da evidenziare la presenza di lavori in alveo presso l'area della briglia di trattenuta. In Figura 5-3 e in Figura 5-4 sono riportate alcune immagini del tratto.

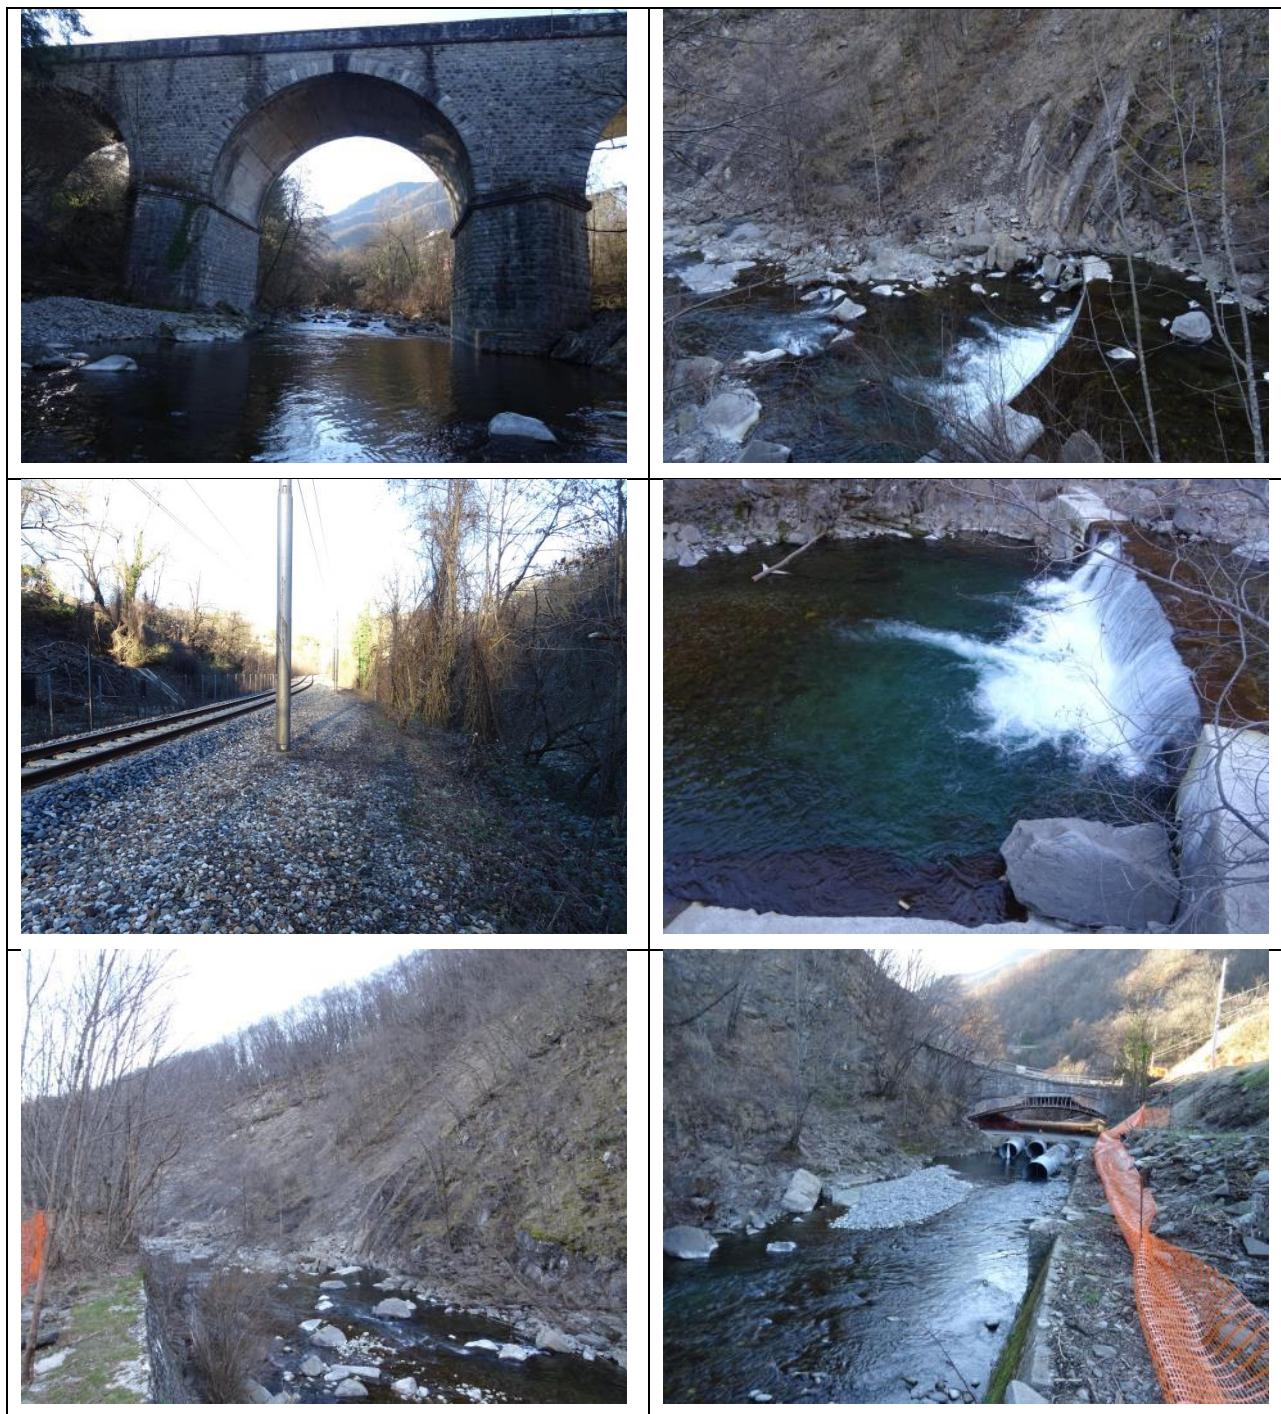
**Figura 5-5: aree artificiali**

In Figura 5-5 sono riportate alcune immagini delle aree artificiali lungo il tratto.

Le difese spondali e gli attraversamenti presenti incidono sulla qualità morfologica del fiume Reno per questo tratto di indagine. Durante i rilievi sono state riscontrate 2 briglie di consolidamento, 1 briglia di trattenuta e 2 attraversamenti. Le briglie aperte o filtranti presentano aperture di varie forme e dimensioni nel corpo briglia, per garantire una capacità autopulente per le granulometrie minori in seguito ad un evento di piena. Lo scopo è di dosare il trasporto solido durante eventi di piena eccezionale, alterando solo in parte (frazioni grossolane) la continuità longitudinale del sedimento; tali briglie tendono a bloccare il materiale legnoso.
