## Bacino di Pavana – Attività di sorbonatura

## Monitoraggio idromorfologico *Ante Operam*

*Novembre 2022*

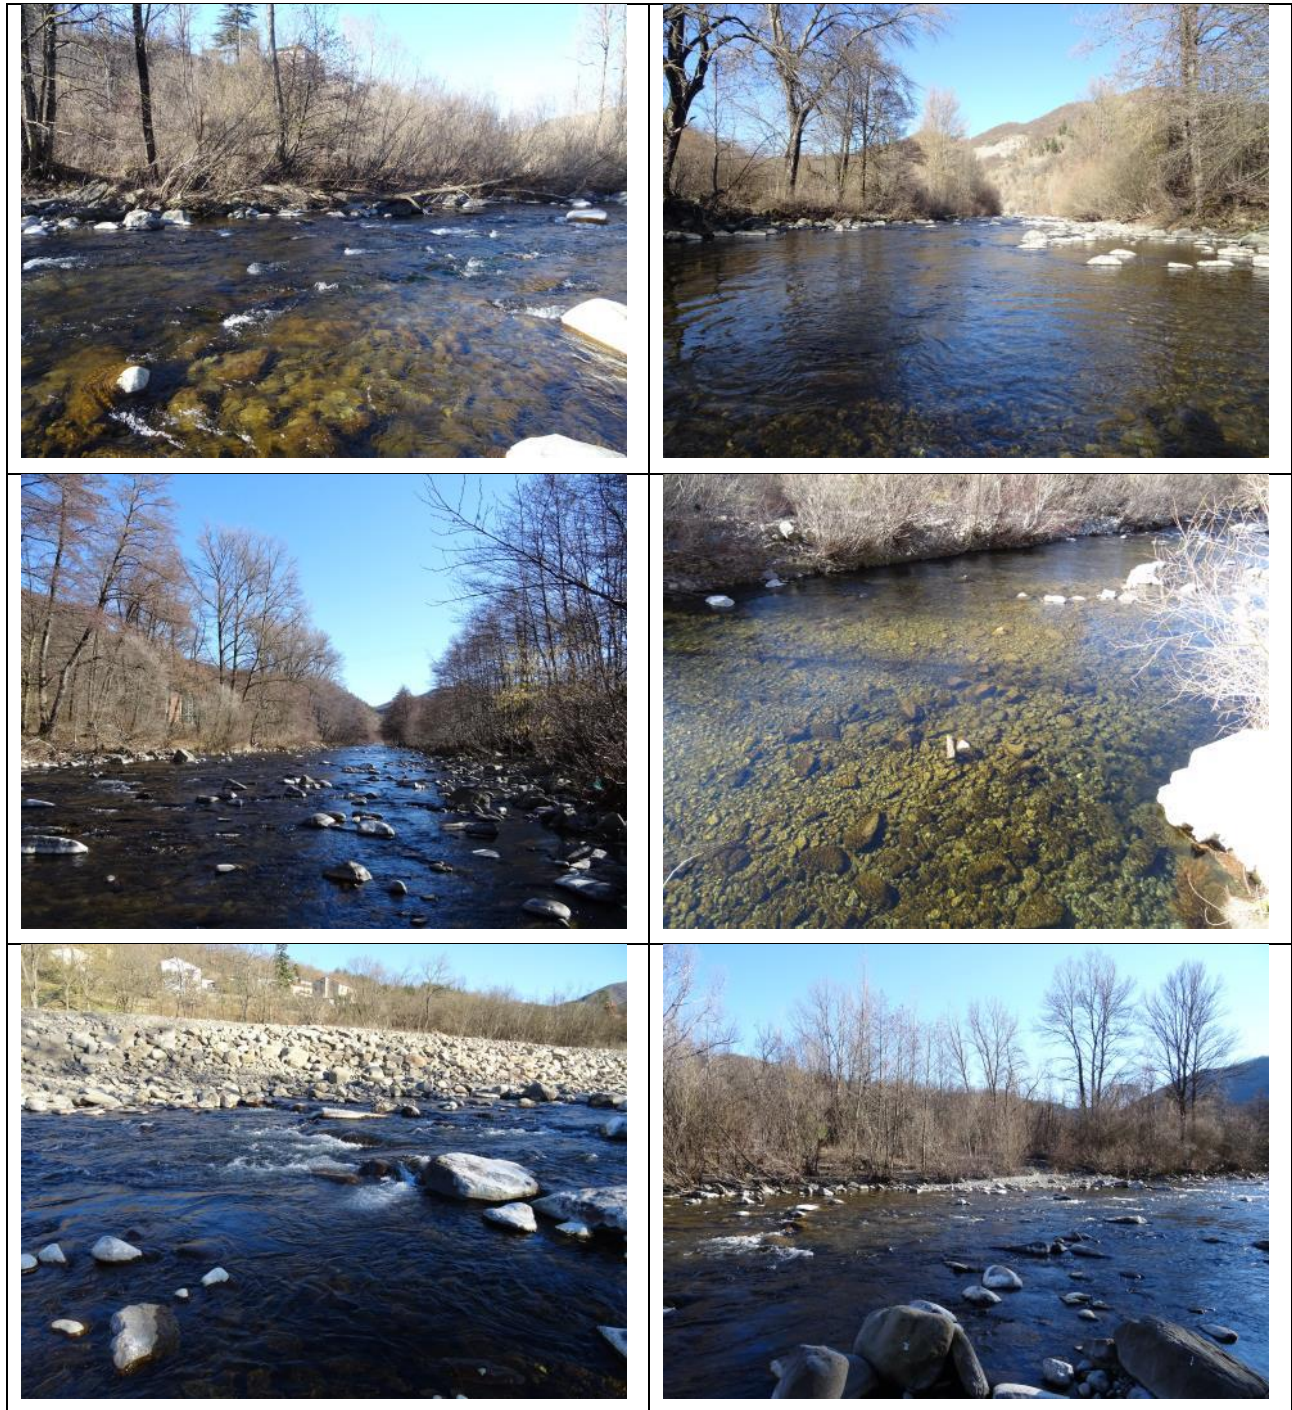
**Figura 6-3: immagini tratto vicino alla confluenza con T. Limentra**

L'area vicino alla confluenza con il T. Limentra (Figura 6-3) ha subito di recente un rimodellamento delle sponde.

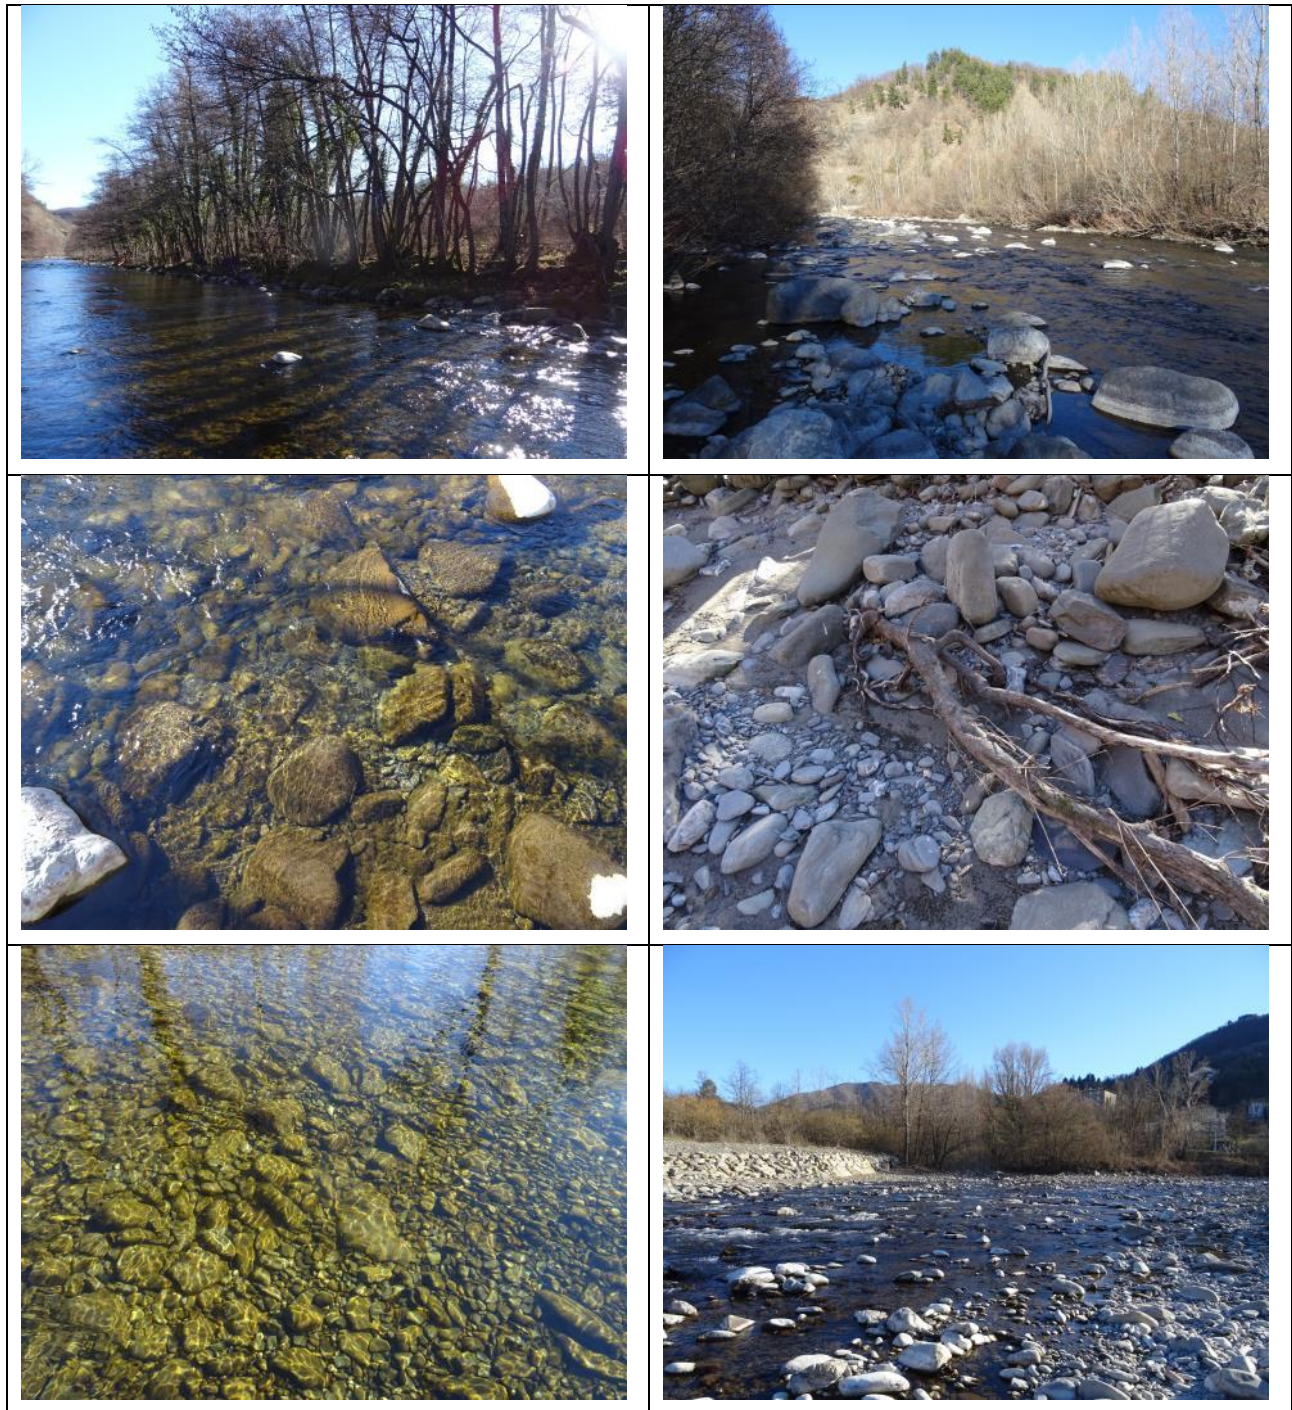
**Figura 6-4: immagini tratto IQMm**

La presenza dell'abitato in corrispondenza della Venturina influisce sul grado di artificializzazione del corso d'acqua, con un aumento delle difese di sponda su entrambi i lati. La sponda sinistra orografica è caratterizzata dalla presenza del tracciato ferroviario; infatti, a protezione di esso vi sono difese spondali per quasi tutto il tratto, mentre in sponda destra le difese sono a protezione della strada che porta alla località Cà di Dano. La

vegetazione in questo tratto di fiume Reno non è estesa e ampia come nei tratti a monte. L'estensione lineare non è omogenea, l'ampiezza è limitata raggiungendo un valore medio di circa 20 m. Le formazioni presenti sono parzialmente funzionali, tuttavia, garantiscono una buona stabilità alle sponde e contribuiscono all'apporto di materiale legnoso in alveo (Figura 6-4).

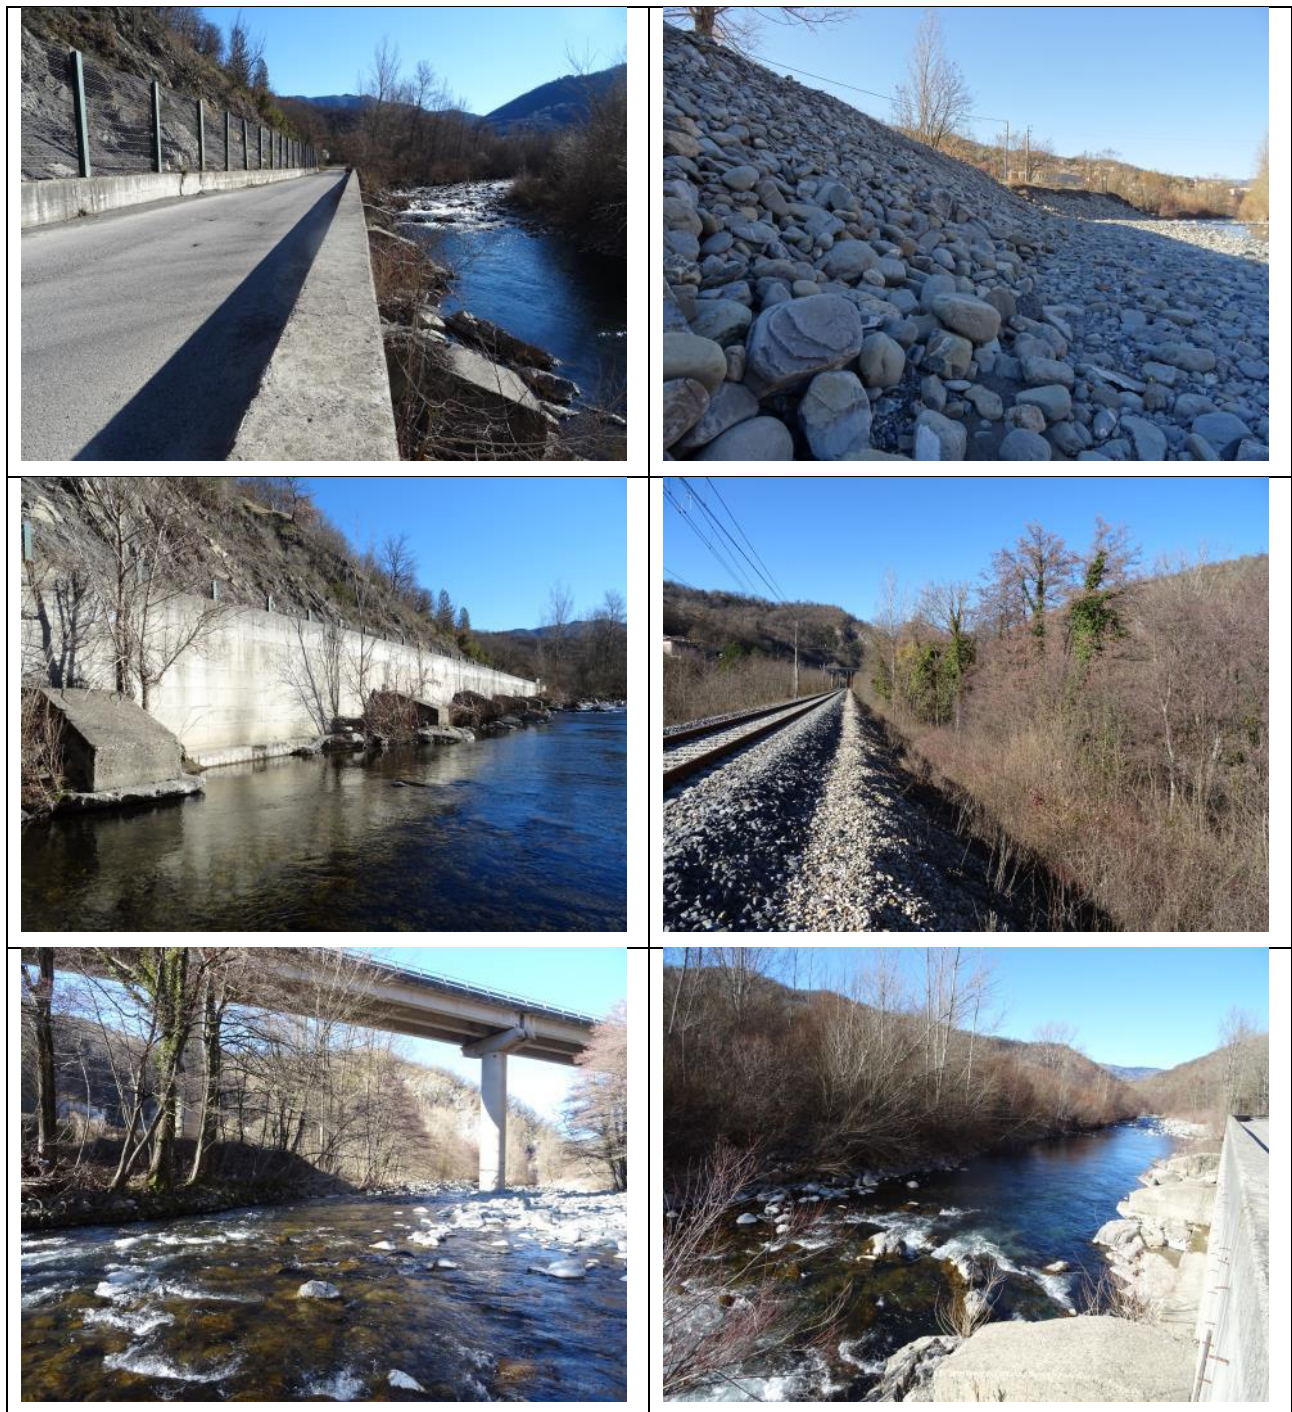
Figura 6-5: difese spondali e attraversamenti

Il “**clogging**” non è presente così come il “**corazzamento**” è scarso, in quanto la disposizione dei clasti presenti è per lo più naturale ed eterogenea e sono facilmente movibili in caso di piene ordinarie. Le difese spondali e gli attraversamenti presenti (Figura 6-5) incidono sulla qualità morfologica del fiume Reno per questo tratto di indagine. Durante i rilievi sono state riscontrate 1 briglia di consolidamento e 2 attraversamenti. La briglia di consolidamento è stata realizzata per non intercettare il trasporto solido, ma solo per ridurne l'intensità e mitigare la capacità erosiva della corrente attraverso una riduzione della pendenza dell'alveo.

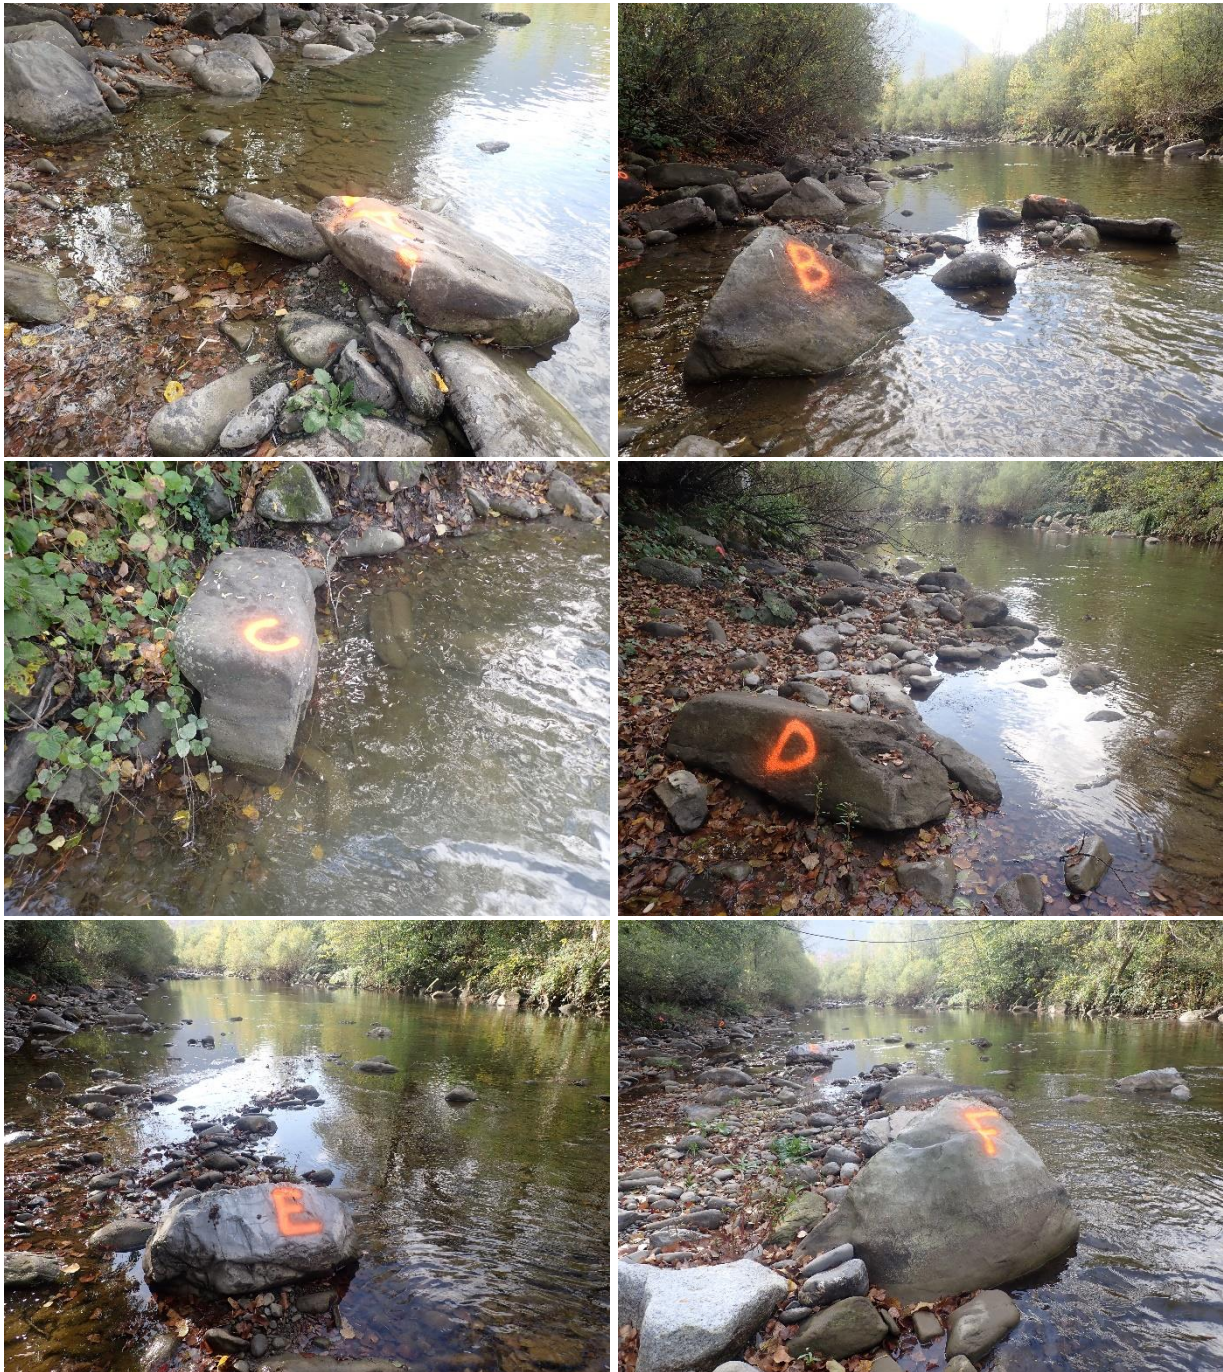
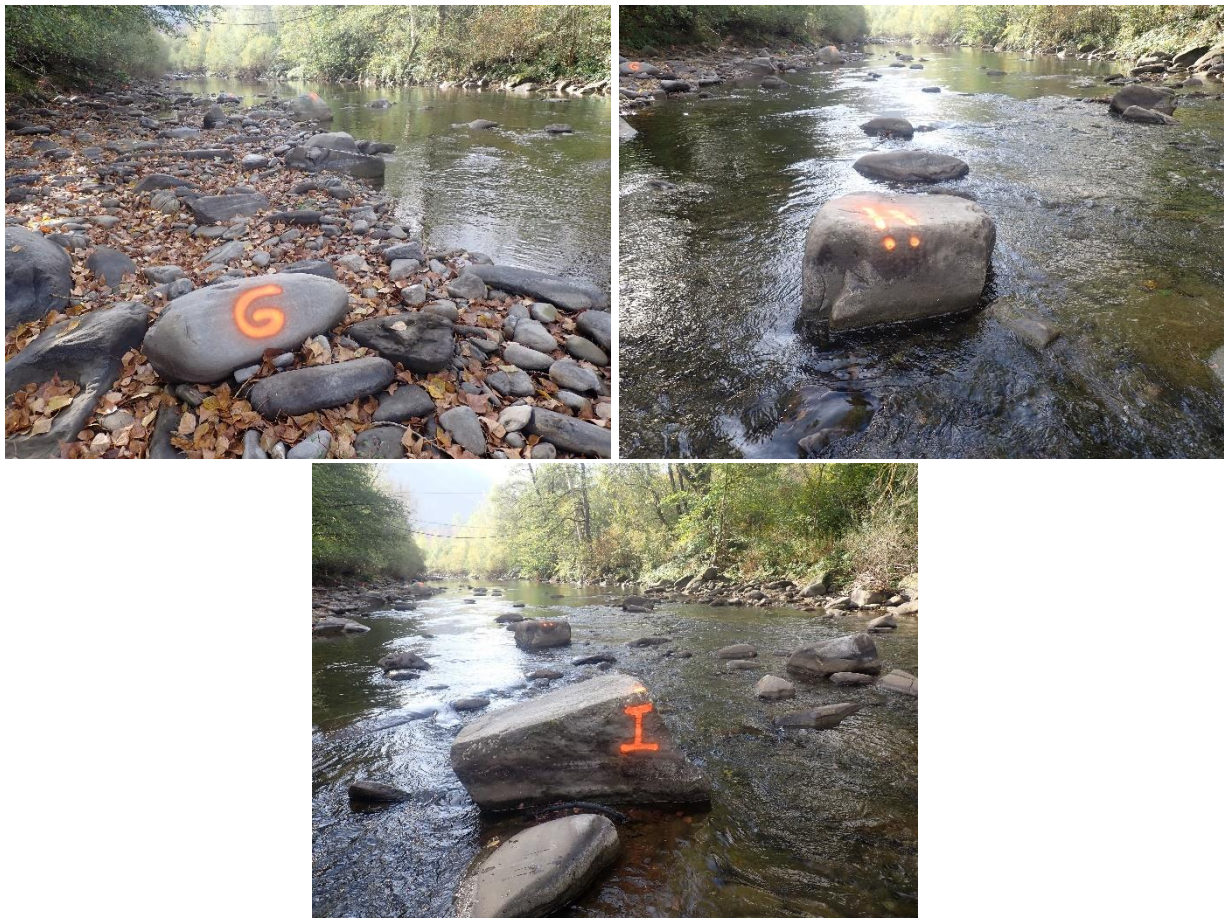
Figura 6-8: substrati marcati in PAV2

Anche in questo tratto sono stati anche individuati, marcati e fotografati alcuni substrati presenti in alveo. Tale attività sarà ripetuta dopo la sorbonatura e la loro comparazione consentirà di osservare eventuali variazioni nella composizione del fondo con particolare riferimento alla deposizione di sedimento.

Nelle immagini che seguono si riportano alcuni dei substrati marcati.

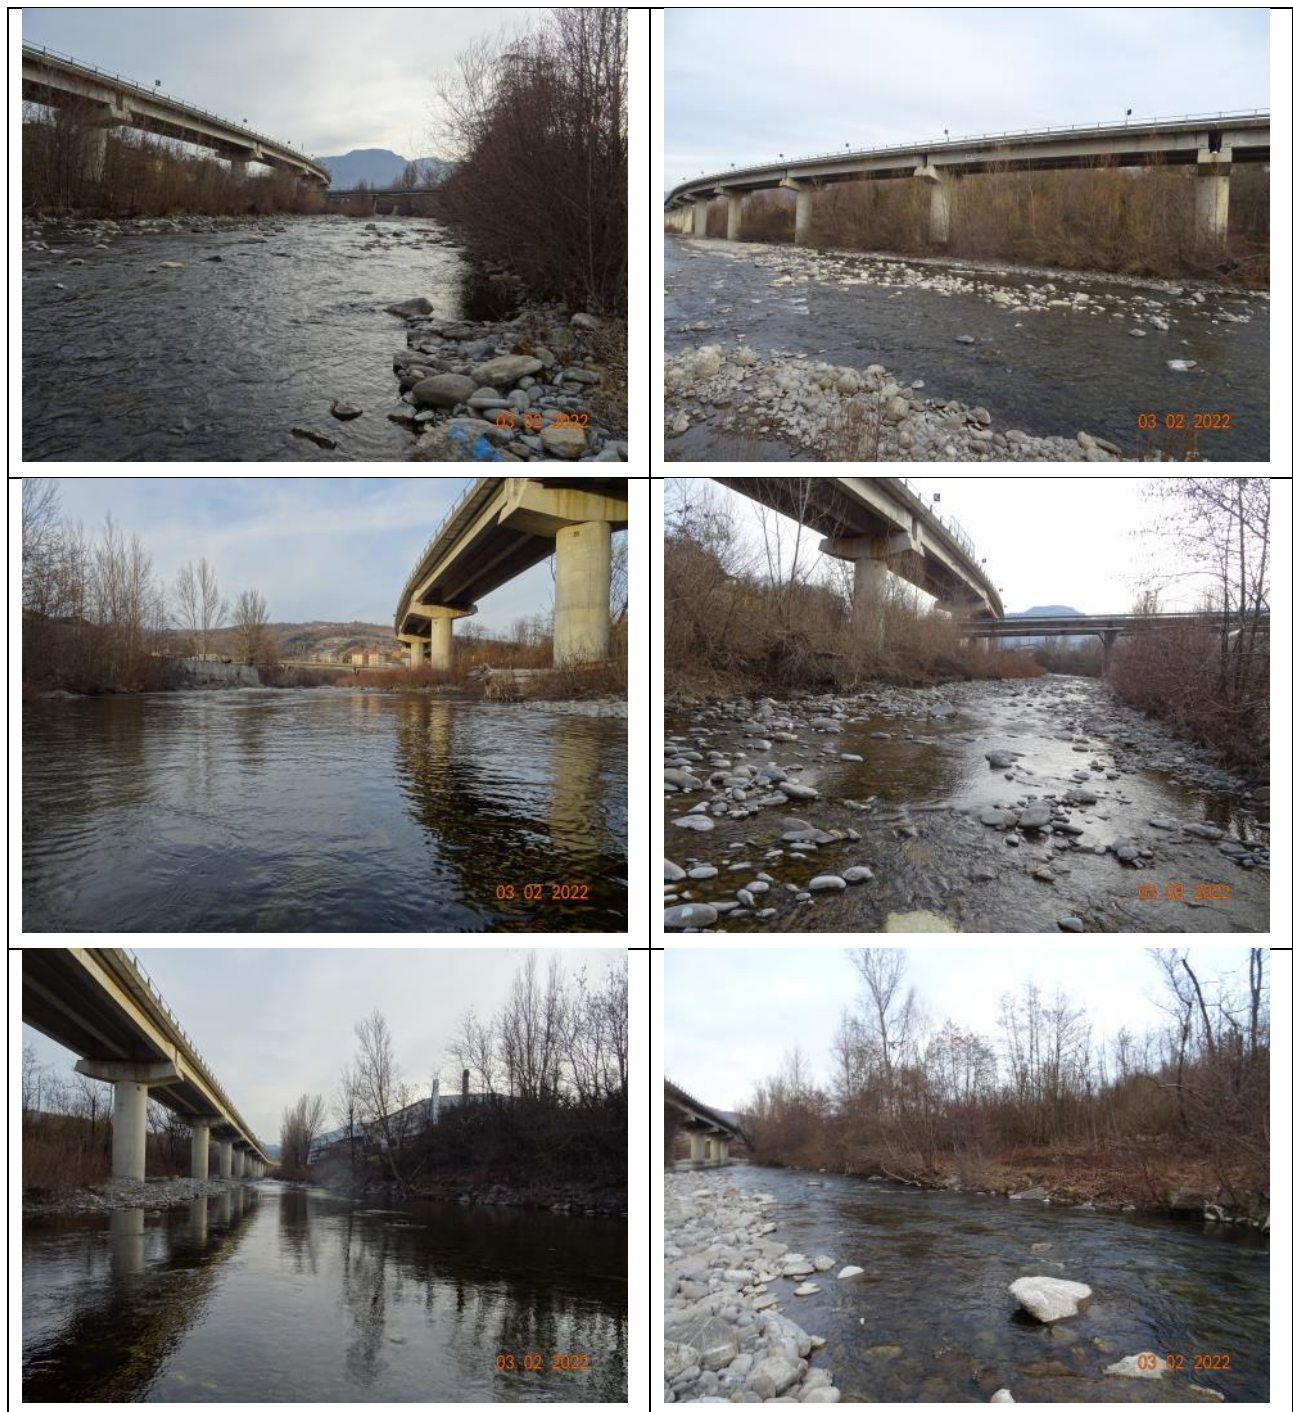
Figura 7-3: immagini tratto rilevato per IQMm

L'estensione lineare è abbastanza omogenea, l'ampiezza è limitata raggiungendo un valore medio di circa 8 m. Le formazioni presenti sono parzialmente funzionali, tuttavia, garantiscono un discreto apporto di materiale in alveo. La presenza dei piloni del viadotto della SS64 incide notevolmente sulla variabilità della sezione naturale e comporta un accumulo di materiale legnoso trasversale al flusso del corso d'acqua.

In Figura 7-3 e in Figura 7-4 sono riportate alcune immagini del tratto.

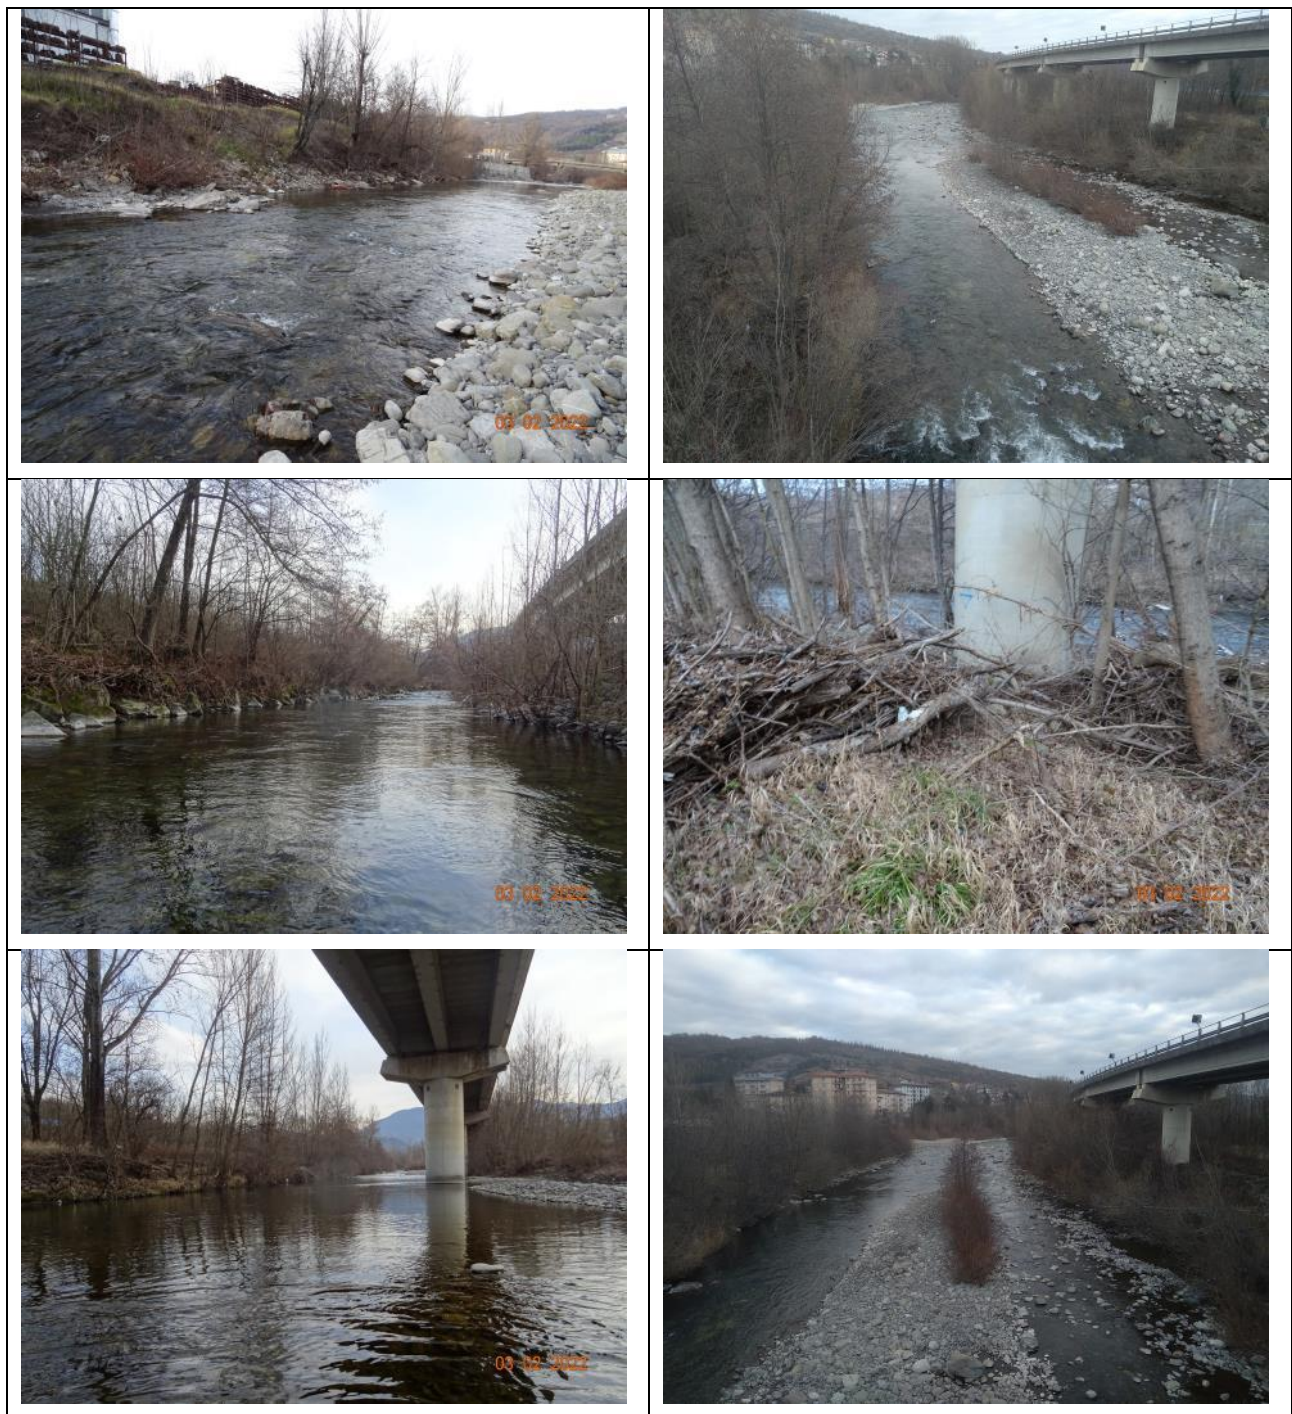
Figura 7-4: immagini tratto rilevato per IQMm

L'accumulo di materiale, sia a monte dei piloni che a valle, crea delle zone di forte alterazione con fenomeni di **“corazzamento”** e di erosione localizzata laddove non vi sono difese spondali; la disposizione dei clasti presenti non è naturale ed eterogenea. Il **“clogging”** è presente ma poco significativo.

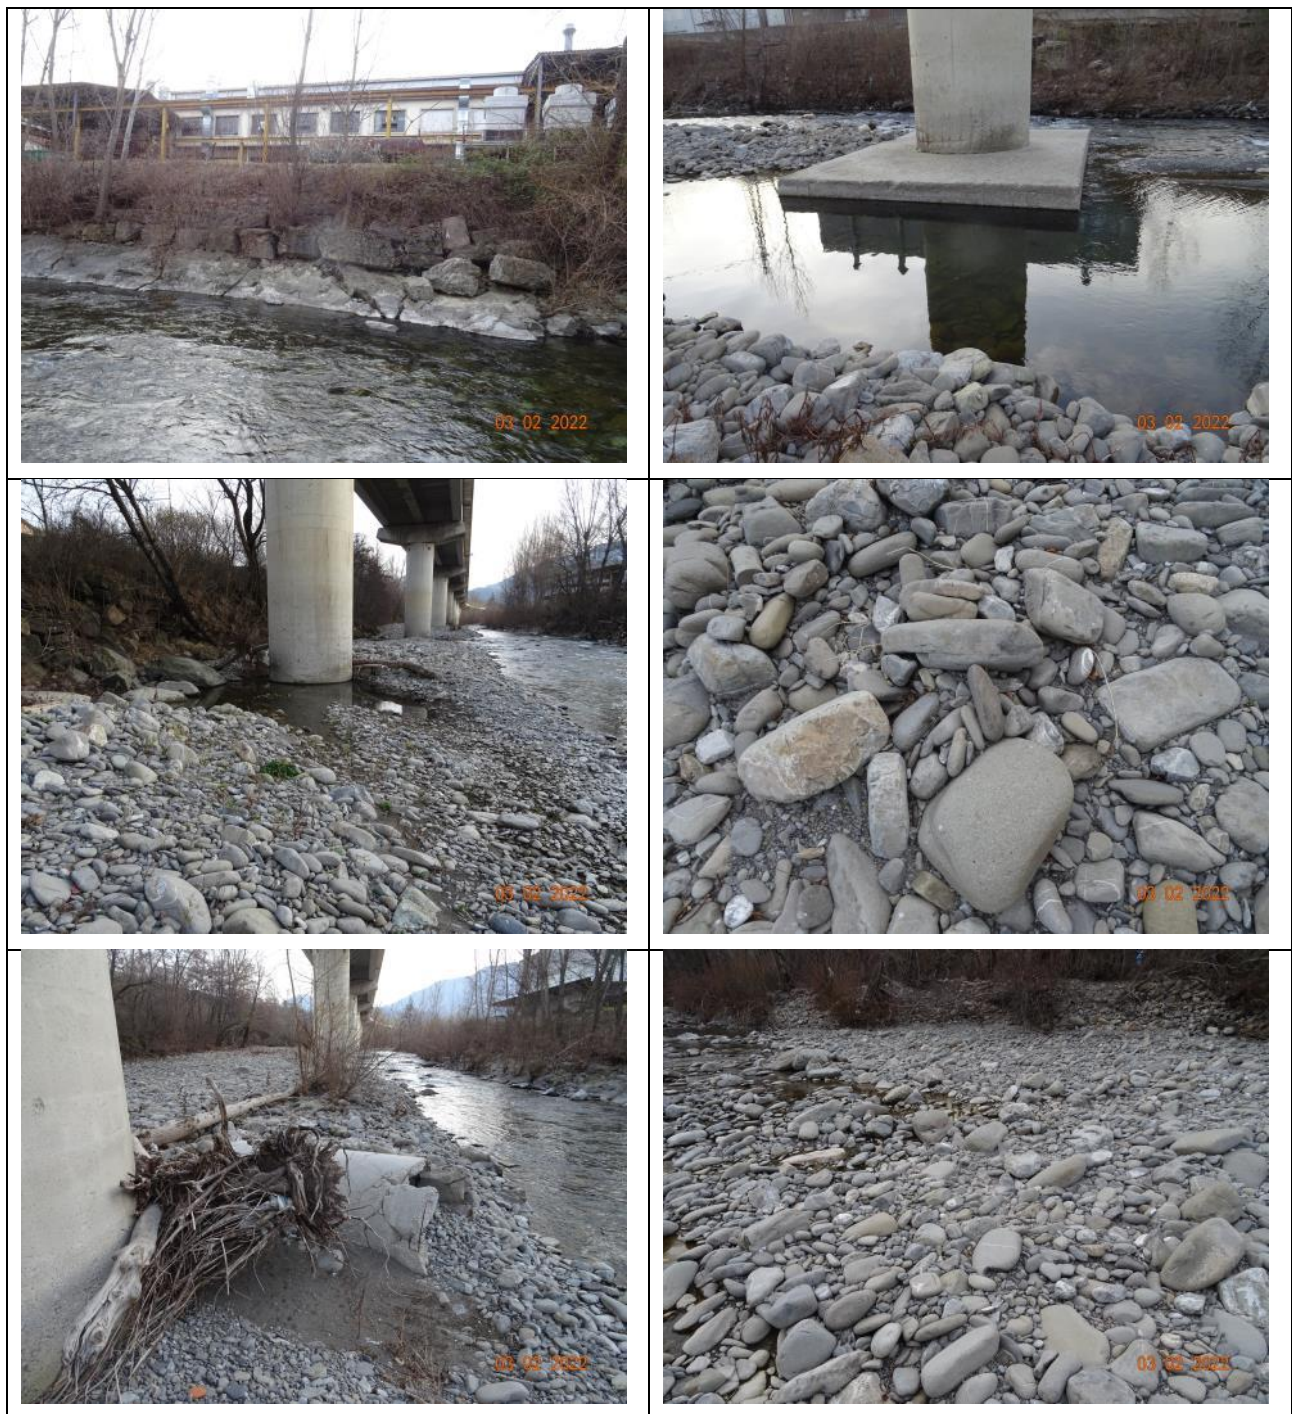
**Figura 7-5: aree artificiali**

In Figura 7-5 sono riportate alcune immagini delle aree artificiali lungo il tratto.

Le difese spondali e gli attraversamenti presenti incidono nel risultato dell'Indice IQMm.

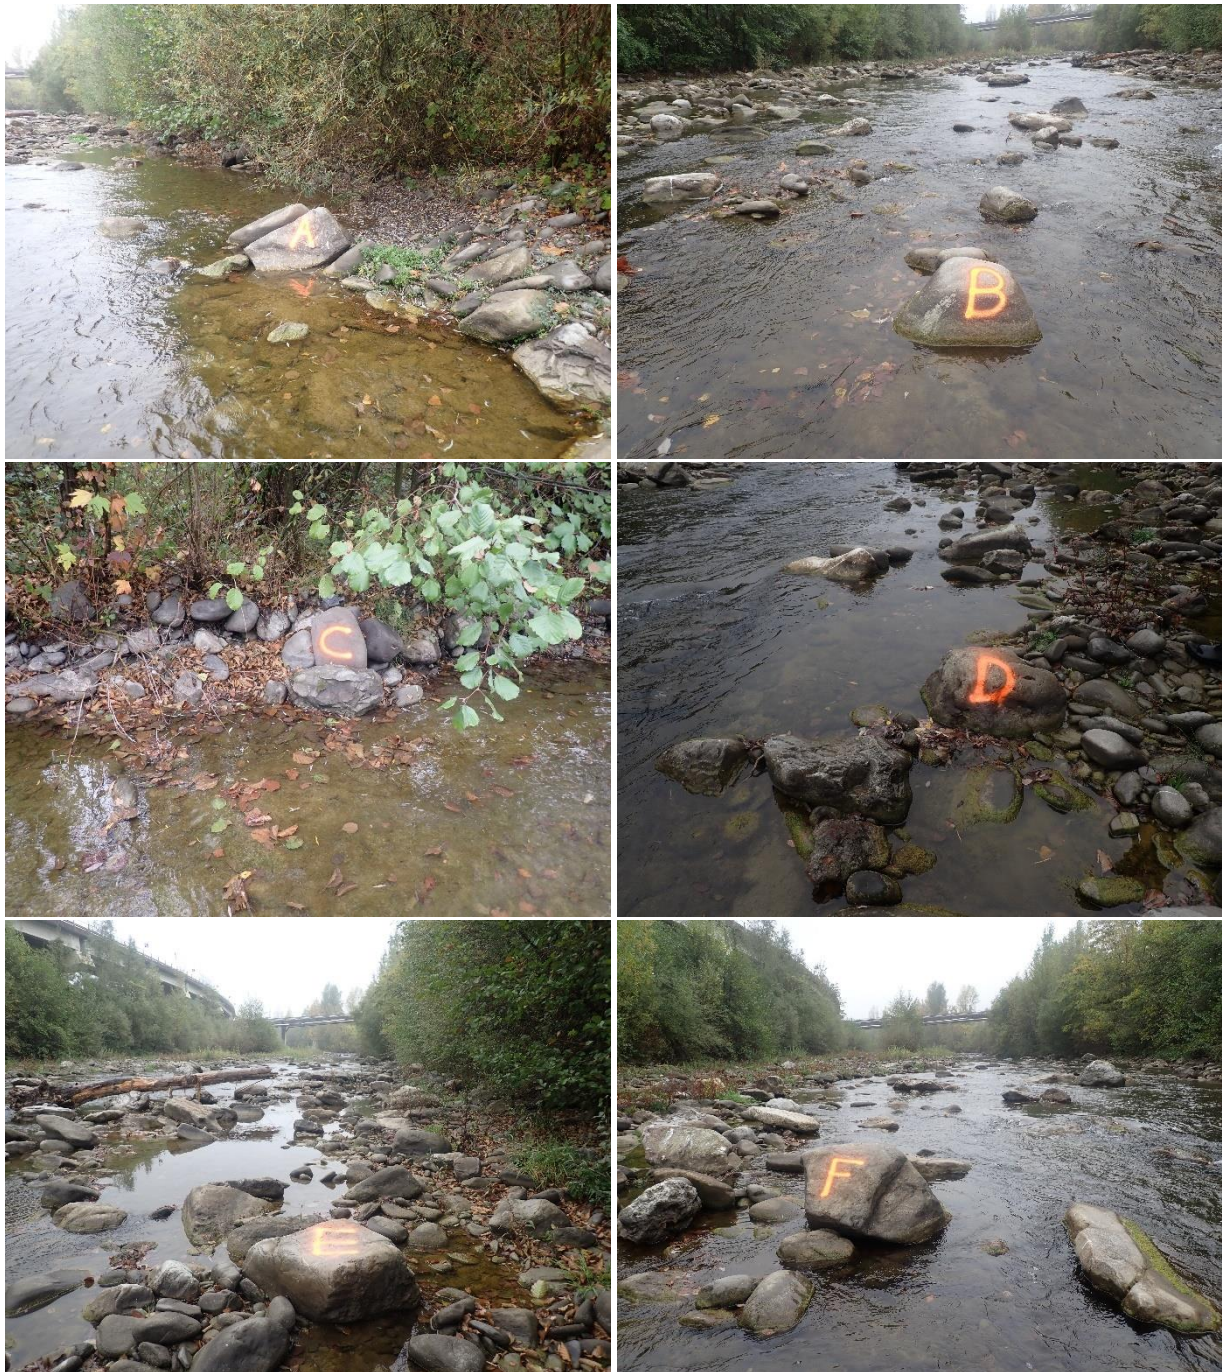
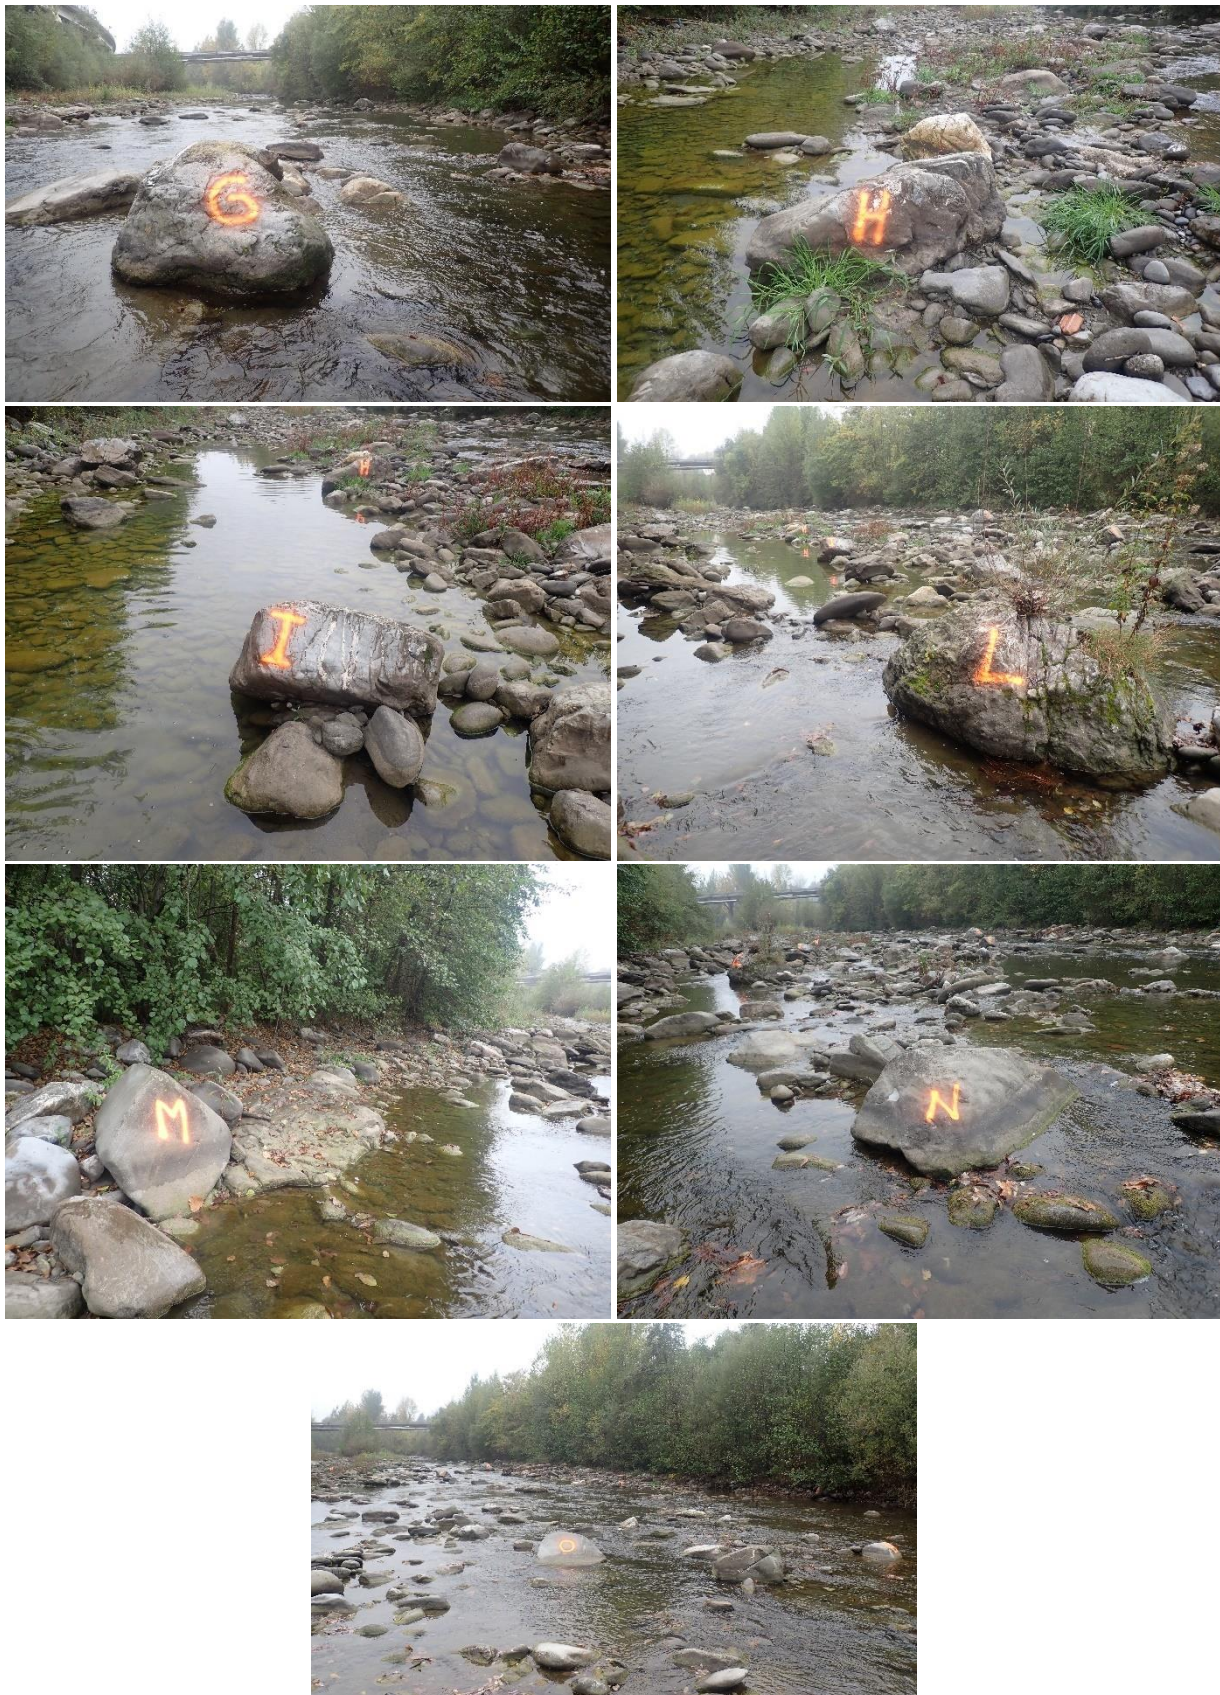
Figura 7-6: substrati marcati in PAV3

Anche in questo tratto sono stati anche individuati, marcati e fotografati alcuni substrati presenti in alveo. Tale attività sarà ripetuta dopo la sorbonatura e la loro comparazione consentirà di osservare eventuali variazioni nella composizione del fondo con particolare riferimento alla deposizione di sedimento.

Nelle immagini che seguono si riportano alcuni dei substrati marcati.

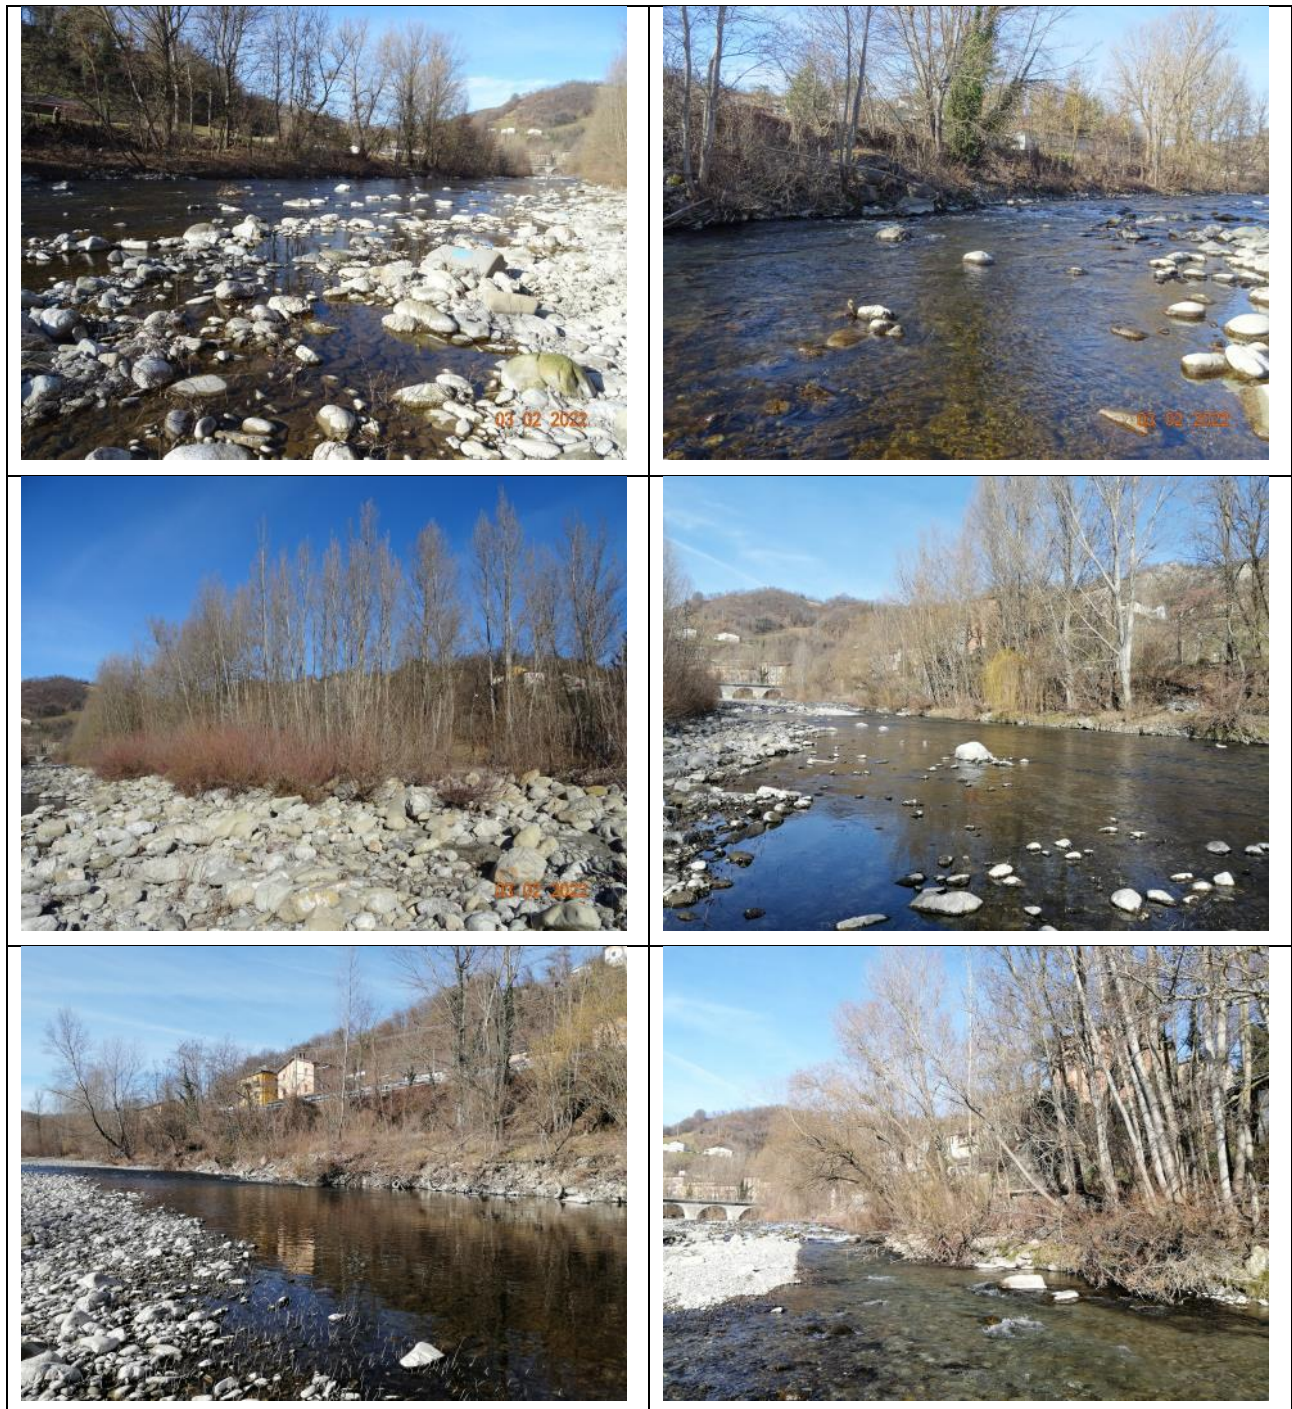
Figura 8-3: immagini tratto rilevato per IQMm

presenza del viadotto della SS64 e della ferrovia incidono notevolmente sulla variabilità della sezione naturale, comportando un accumulo di materiale legnoso trasversale al flusso del corso d'acqua.

In Figura 8-3 e in Figura 8-4 sono riportate alcune immagini del tratto.

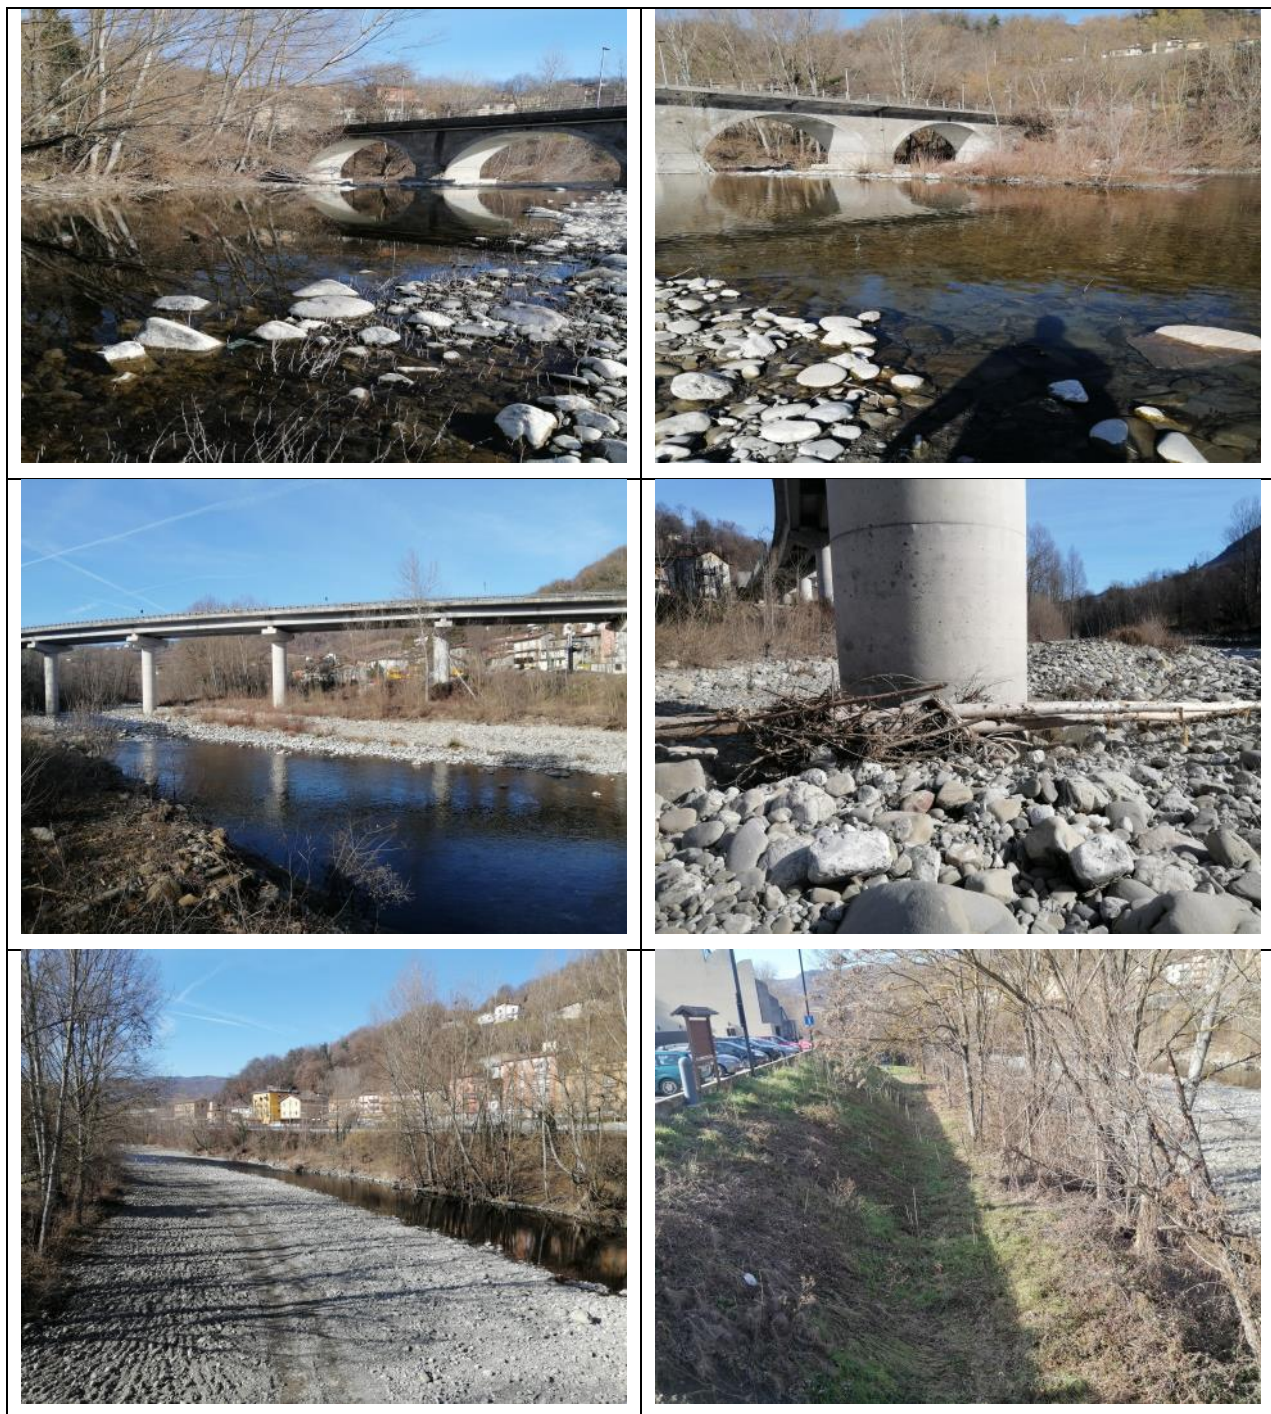
**Figura 8-5: tratti con artificializzazioni**

Il “**corazzamento**” è presente nelle barre laterali e i fenomeni di erosione sono localizzati laddove non vi sono difese spondali. Il “**clogging**”, tuttavia, è localizzato a valle del ponte di Riola, ma non è diffuso in tutto il tratto. La presenza di materiale legnoso favorisce molteplici processi idraulici, geomorfologici ed ecologici: in questo senso consente all’ecosistema acquatico di utilizzarlo come apporto di materiale organico e di rifugio.
