## Bacino di Pavana – Attività di sorbonatura

## Monitoraggio idromorfologico *Ante Operam*

*Novembre 2022*

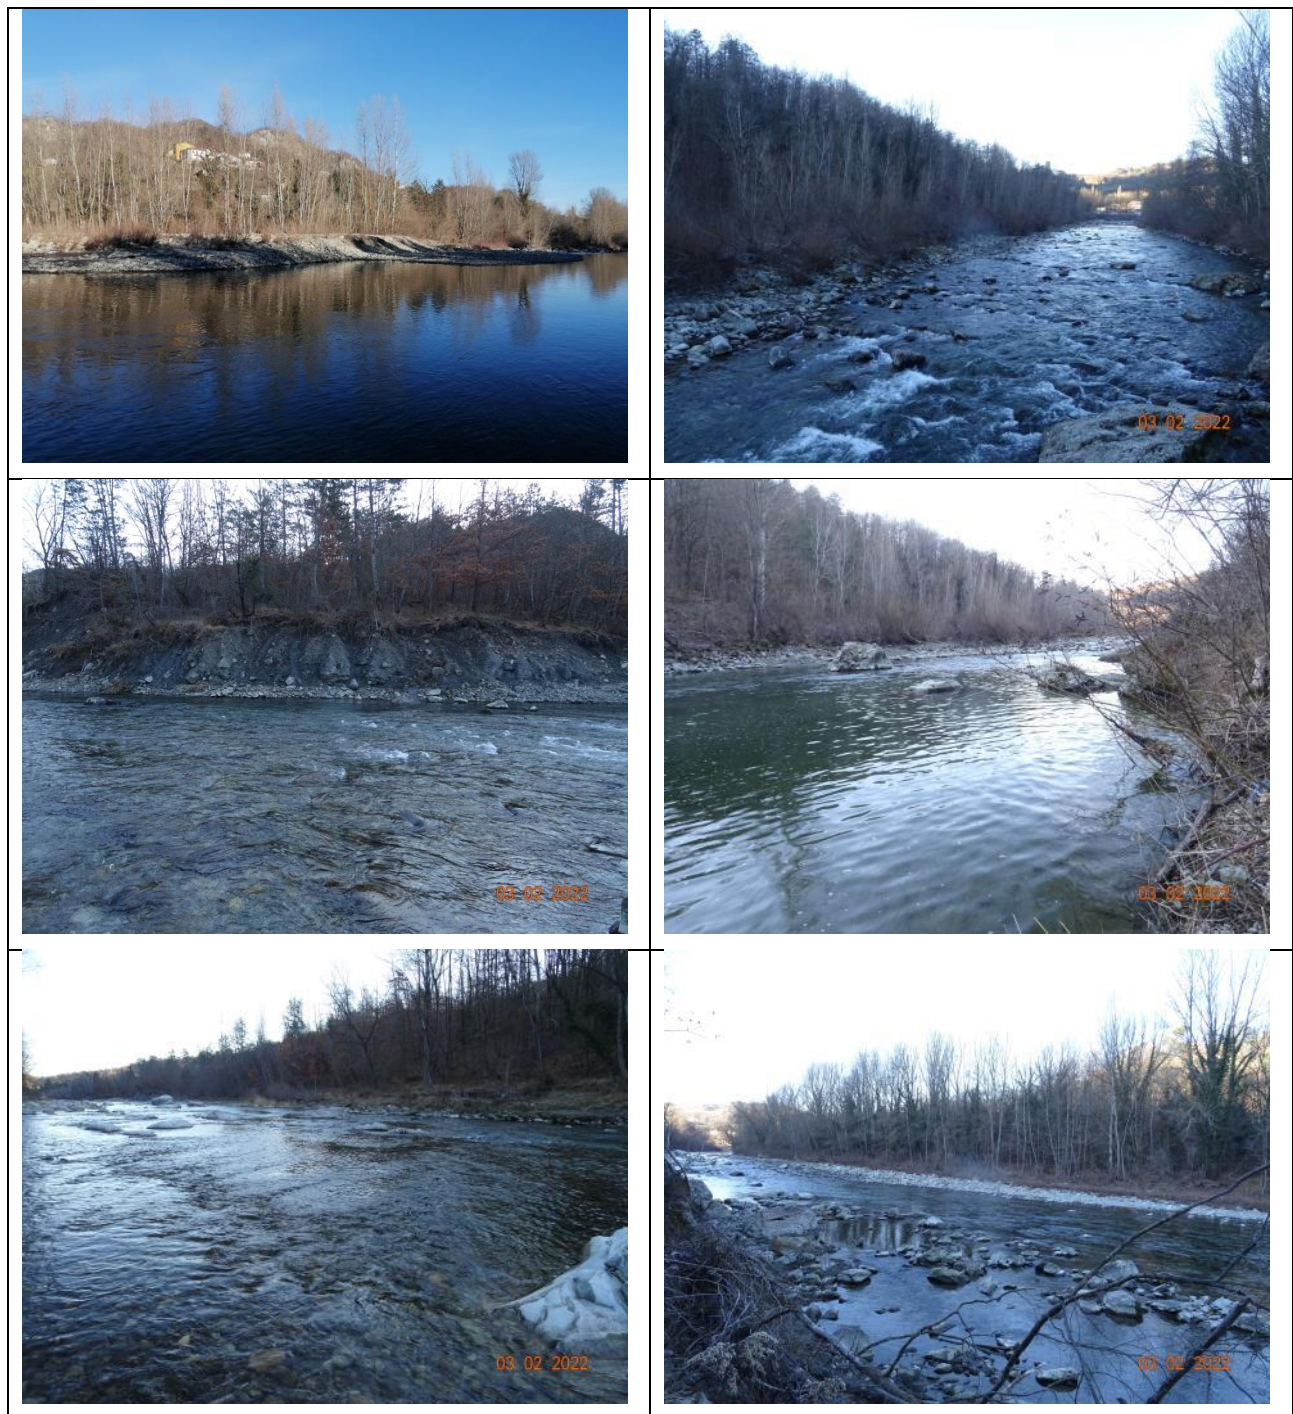
**Figura 9-3: immagini tratto rilevato per IQMm**

Nel complesso il tratto presenta una buona integrità morfologica dell'alveo, con mesohabitat dominato da sequenze di "*riffle*" e "*glide*" distribuite con regolarità. Le barre laterali sono presenti e abbastanza distribuite lungo il tratto, nonostante il corso d'acqua sia molto rettilineo. Vi sono alcune zone di deposito vicino alle sponde dove si accumula materiale più fine.

In Figura 9-3, in Figura 9-4 e in Figura 9-5 sono riportate alcune immagini del tratto.

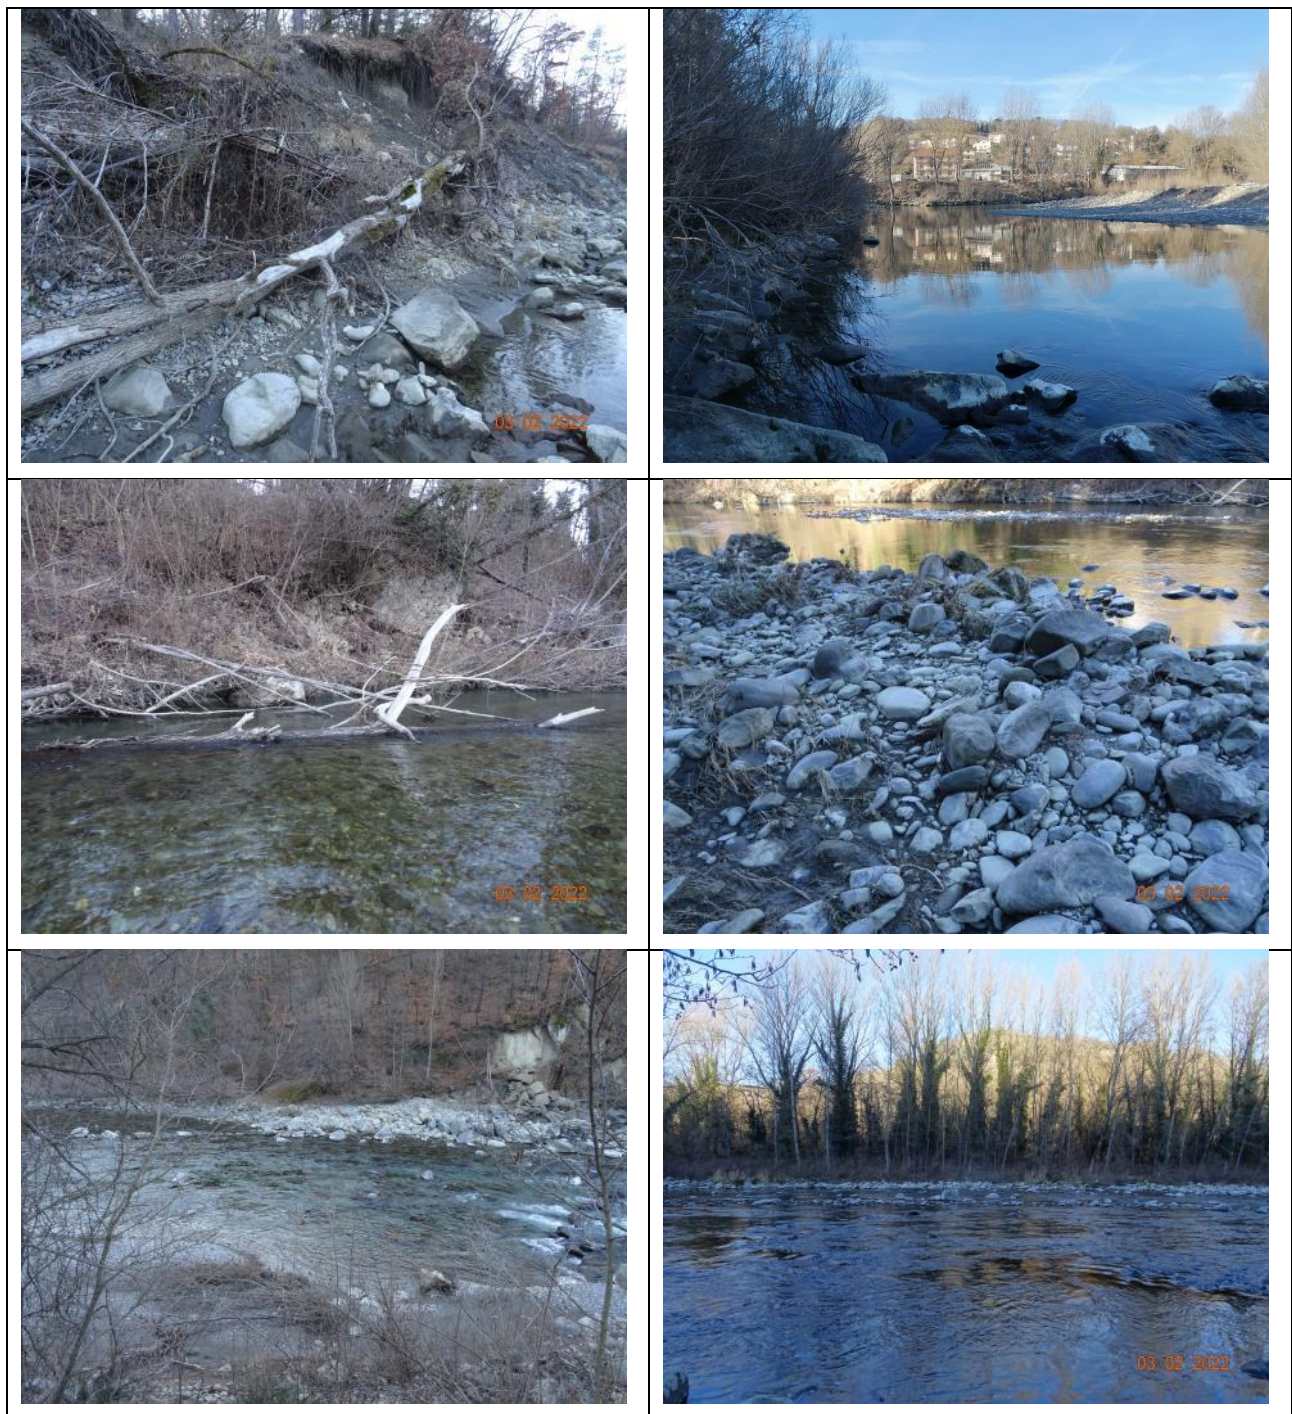
**Figura 9-5: immagini tratto rilevato per IQMm**

Le zone a conformazione “*pool*” sono poche, limitate solo a piccole porzioni di alveo bagnato, una a monte della rampa presente e l'altra a valle dei massi di grosse dimensioni. In quest'area il fiume Reno è caratterizzato da una pendenza minore e un aumento dell'alveo di morbida-piena.

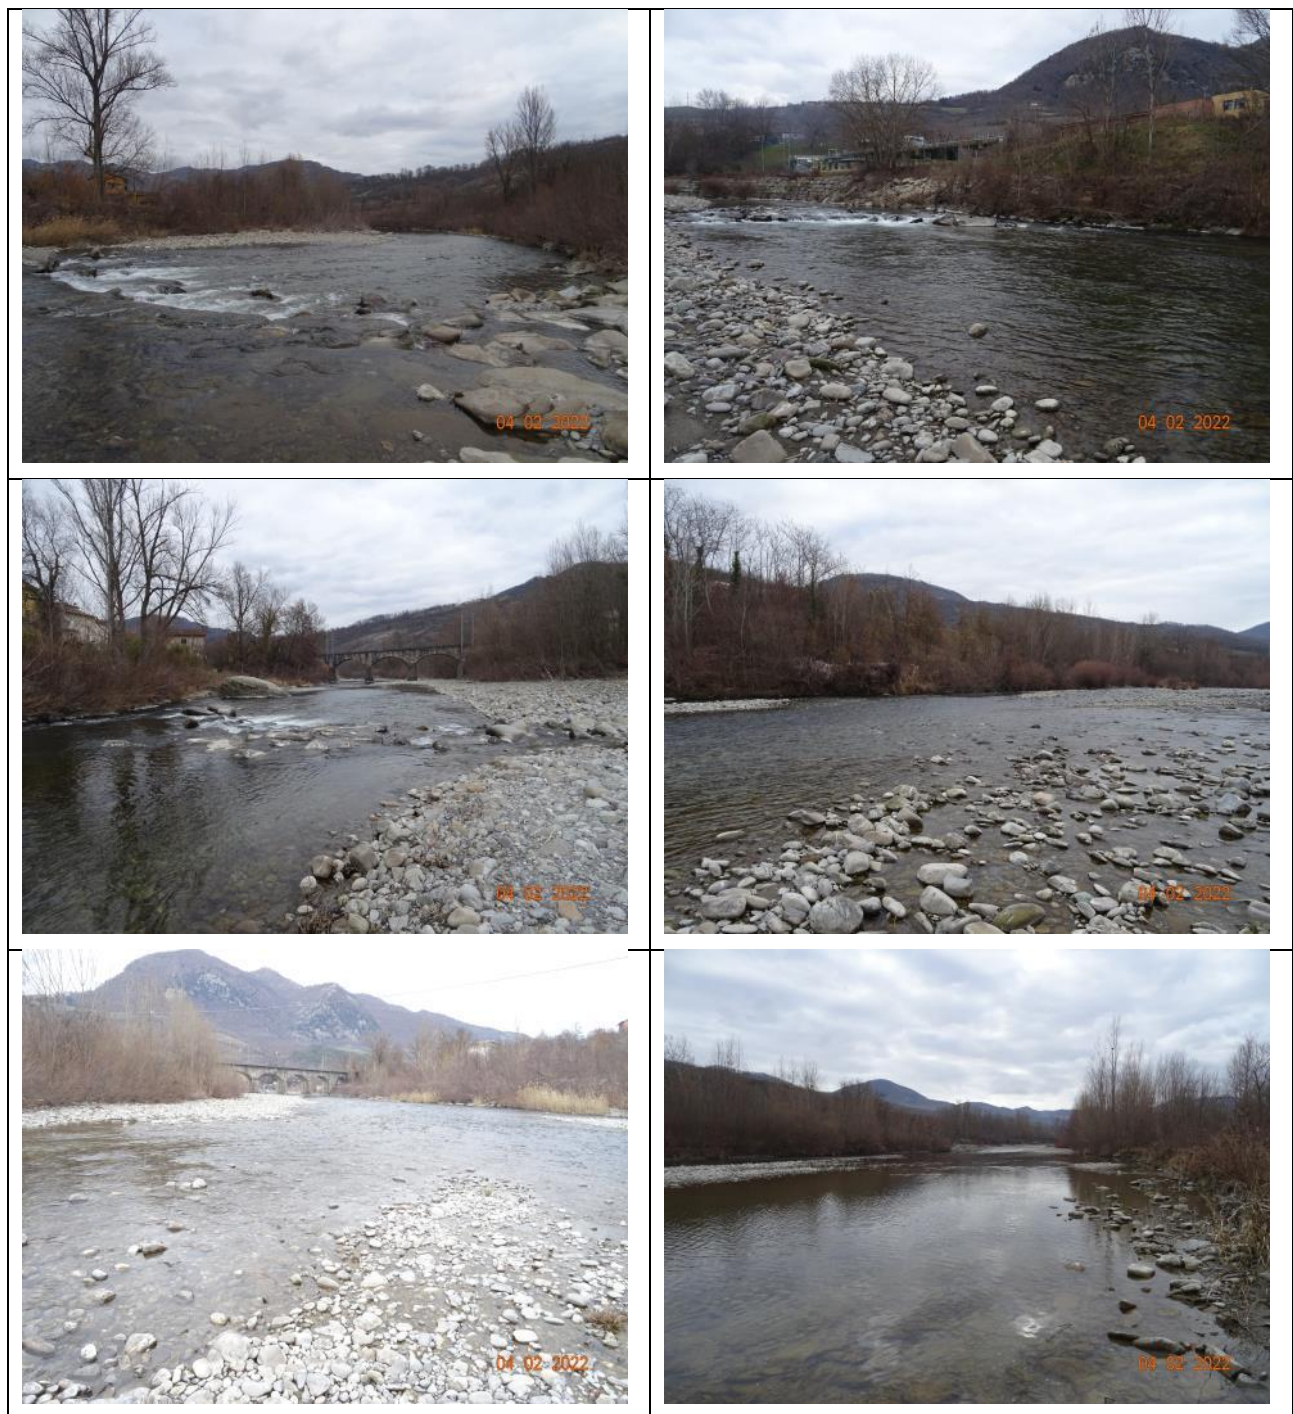
**Figura 10-3: immagini tratto rilevato per IQMm**

In quest’area il fiume Reno è caratterizzato da una pendenza minore e un aumento dell’alveo di morbida-piena. La presenza dell’abitato incide sul grado di artificializzazione del corso d’acqua con un aumento delle difese di sponda in sinistra orografica.

In Figura 10-3, in Figura 10-4 e in Figura 10-5 sono riportate alcune immagini del tratto.

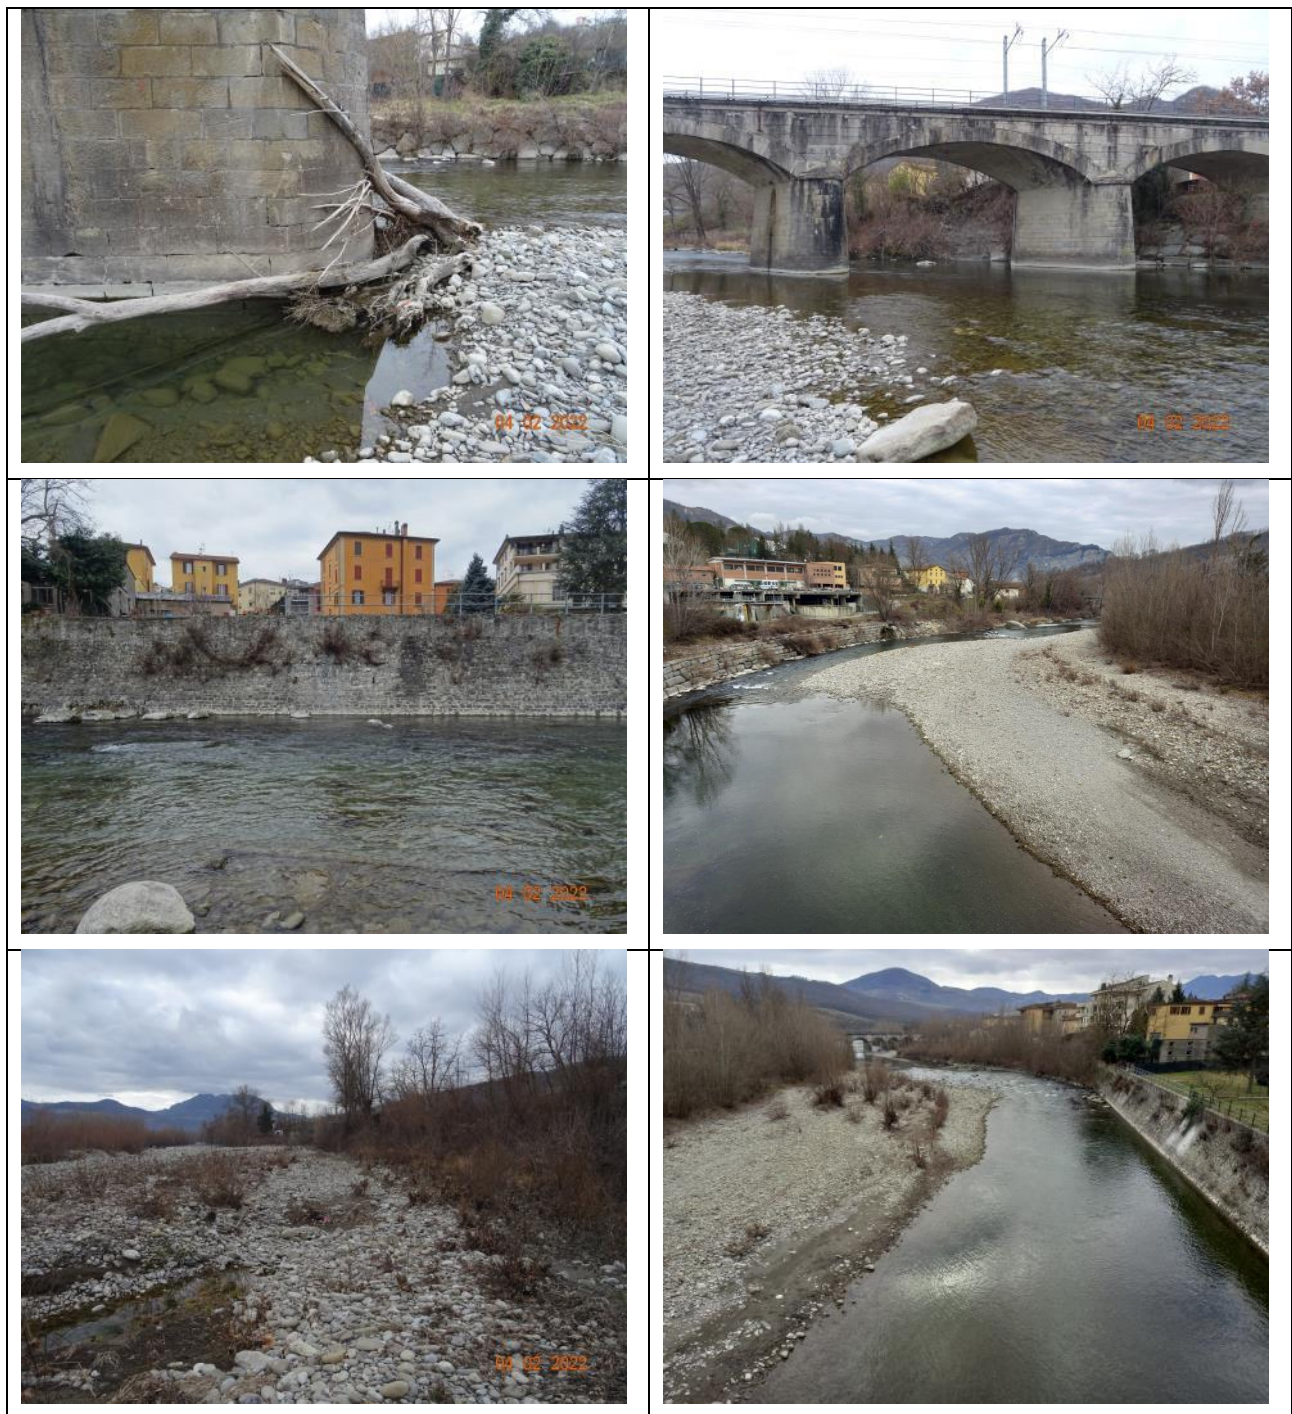
**Figura 10-5: immagini tratto rilevato per IQMm**

La vegetazione spondale in questo tratto di fiume Reno è presente, l'estensione lineare è abbastanza omogenea e l'ampiezza è limitata raggiungendo un valore medio di circa 10 m. Le formazioni presenti sono parzialmente funzionali, e garantiscono uno scarso apporto di materiale in alveo. La presenza del viadotto della strada e della ferrovia incidono notevolmente sulla variabilità della sezione naturale, comportando un accumulo di materiale legnoso trasversale al flusso del corso d'acqua. La presenza di materiale legnoso favorisce molteplici processi idraulici, geomorfologici ed ecologici: in questo senso consente all'ecosistema acquatico di utilizzarlo come apporto di materiale organico e di rifugio.
